## 2.4.2014 Oprava RNS 510 po neoborném pokusu o aktualizaci ve VW Golf GTi 2010

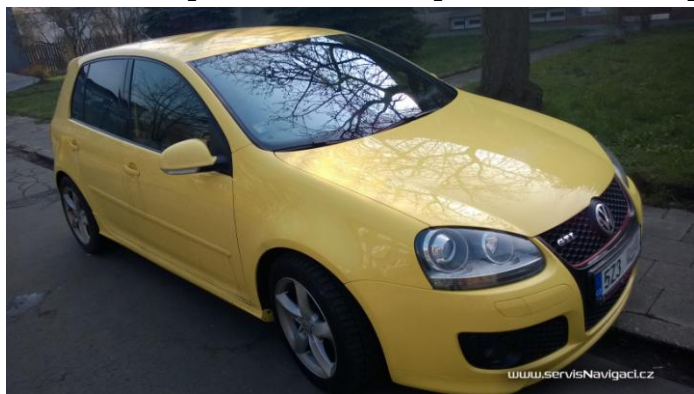
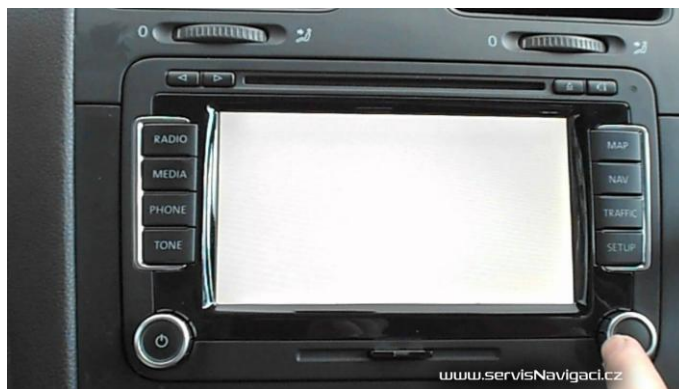
Zákazník požadoval u prodejce ve Zlíně aktualizaci software tak, aby si mohl ukládat/vytvářet vlastní POI body. Starší verze firmware RNS 510 toto neumí. Výsledkem bylo nefunkční bílé svítící „rádio“ – evidentně pokus o nahrání „nějakého“ firmware, bez hlubších znalostí souvislostí. Po tomto zásahu umřela základní deska. Vyměněno + provedena aktualizace všeho požadovaného. Celkový čas instalace 3 hodiny + týden čekání na novou desku.
