21.8.2014 Oprava kamery + aktualizace navigace RNS510 ve VW Touareg 2004

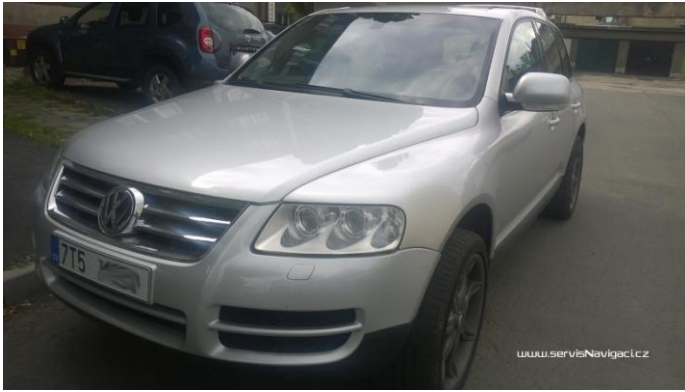
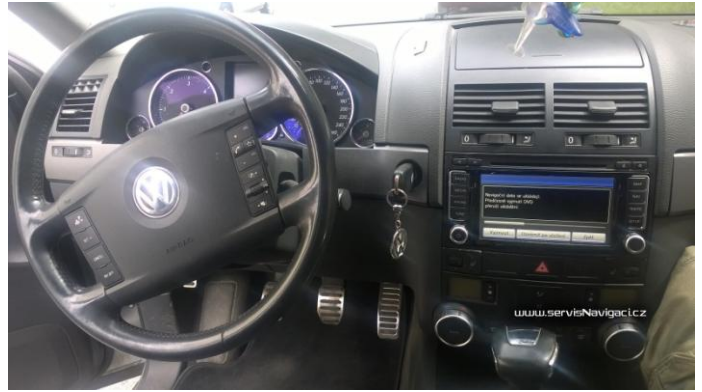
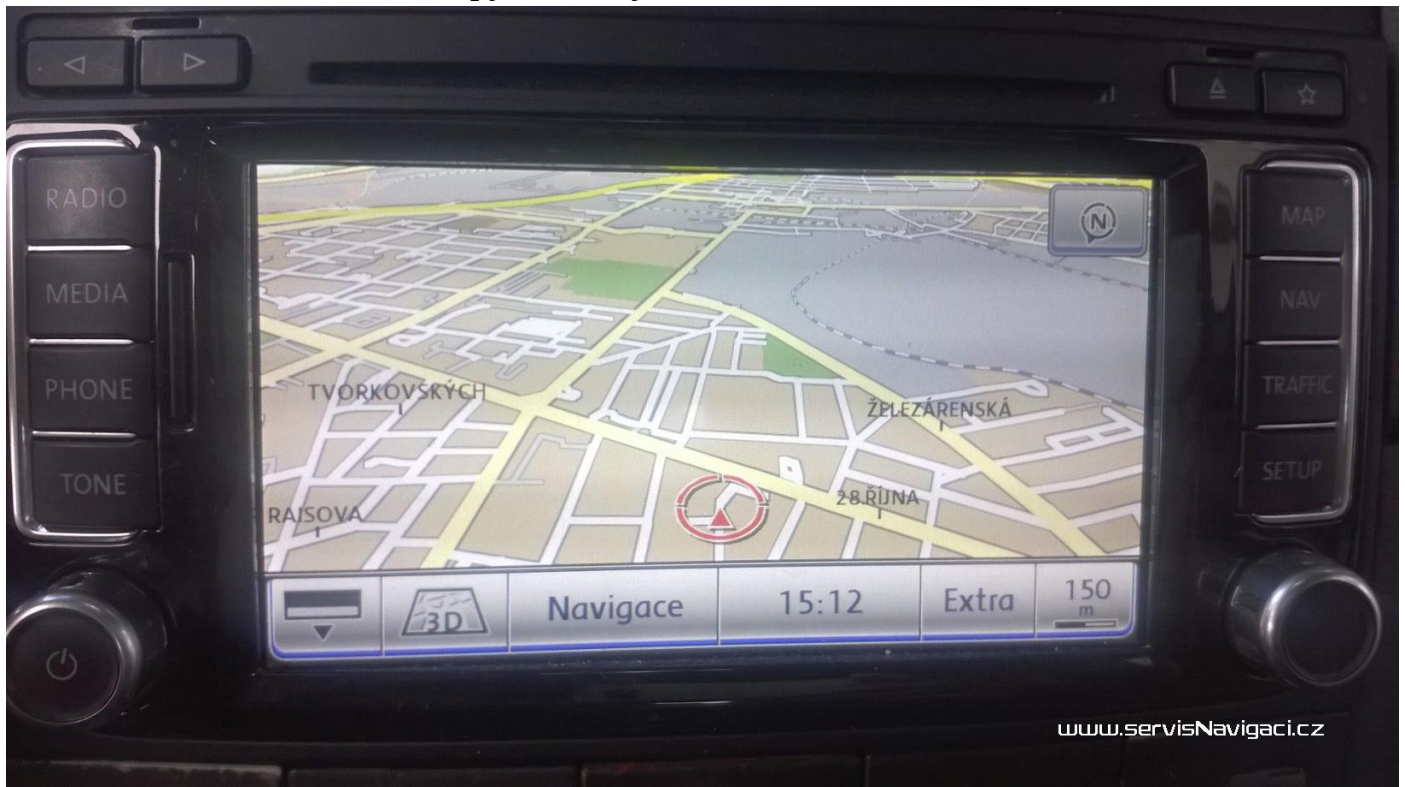
Automobil stálého zákazníka s couvací kamerou. Kamera poslední dobou přestávala přepínat obrat, dále diagnostika hlásila chybu airbagu. Vyměněna řídicí jednotka kamery, znovu nakódována a odzkoušena. Následně opraven i konektor airbagu pod sedadlem – „někdo“ jej při manipulaci s baterií zlomil... Poté instalována nejnovější mapa Evropy. Celkový čas instalace 6 hodin.
