**18.12.2014** Výměna laseru v DVD měniči navigace MMI 2G v Audi A6 2005

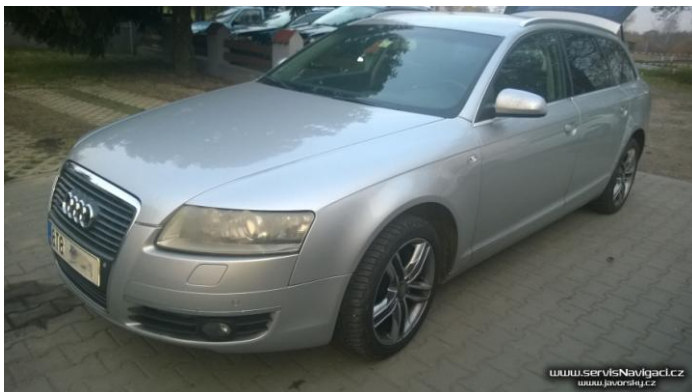
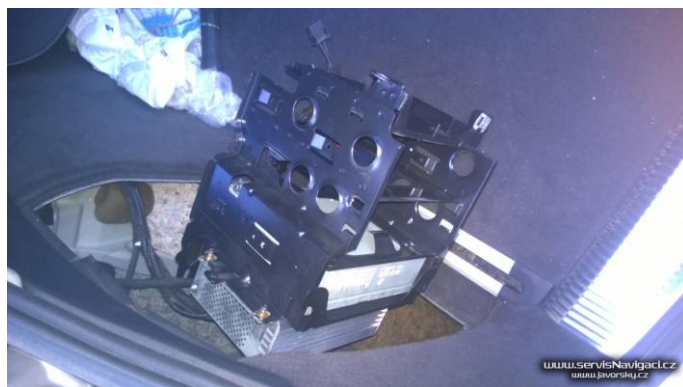
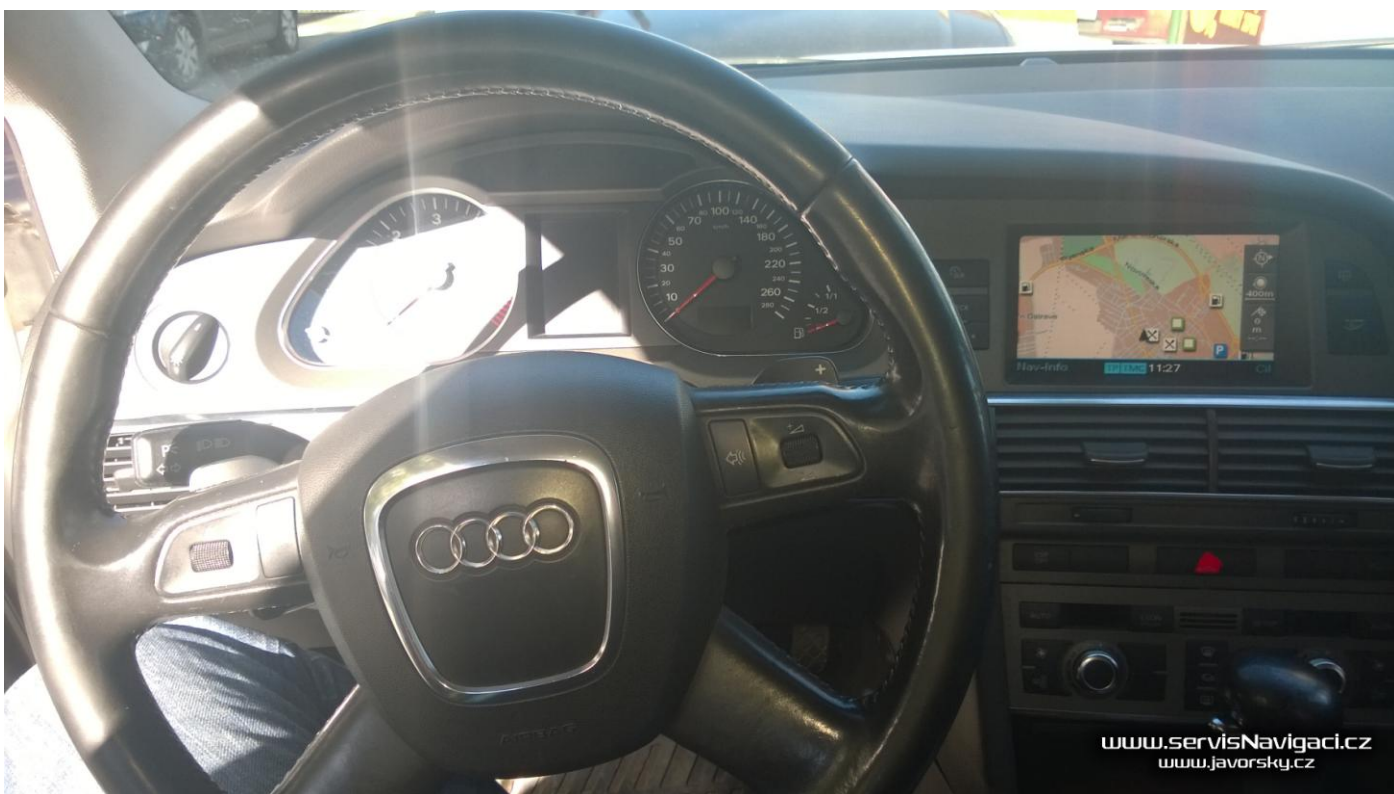
DVD jednotka je umístěna vzadu v kufru. Po letech provozu již nenačítala mapu. Nejprve vyčistěn laser, to nepomohlo takže byla nutná výměna laseru. Po vyměnění laseru navigace opět šlape jako nová. Celkový čas cca 3 hodiny + týden než přišel nový.
