**7.4.2015** Výměna antény + čeština do navigace RNS-E v Audi RS4 2006

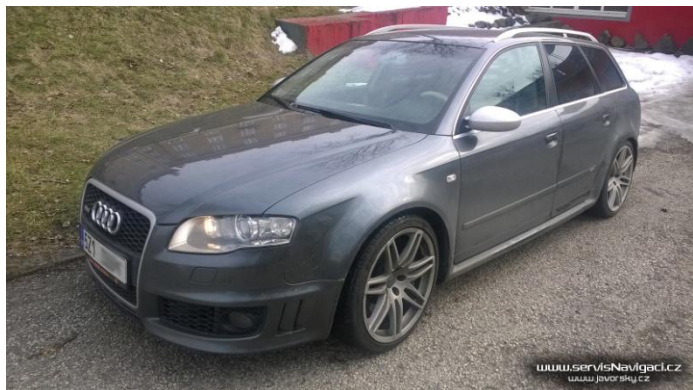
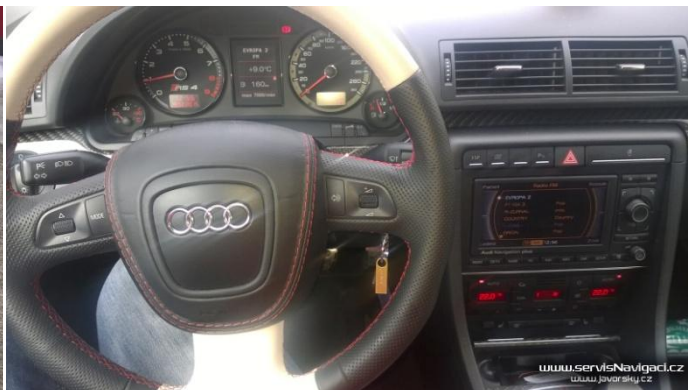
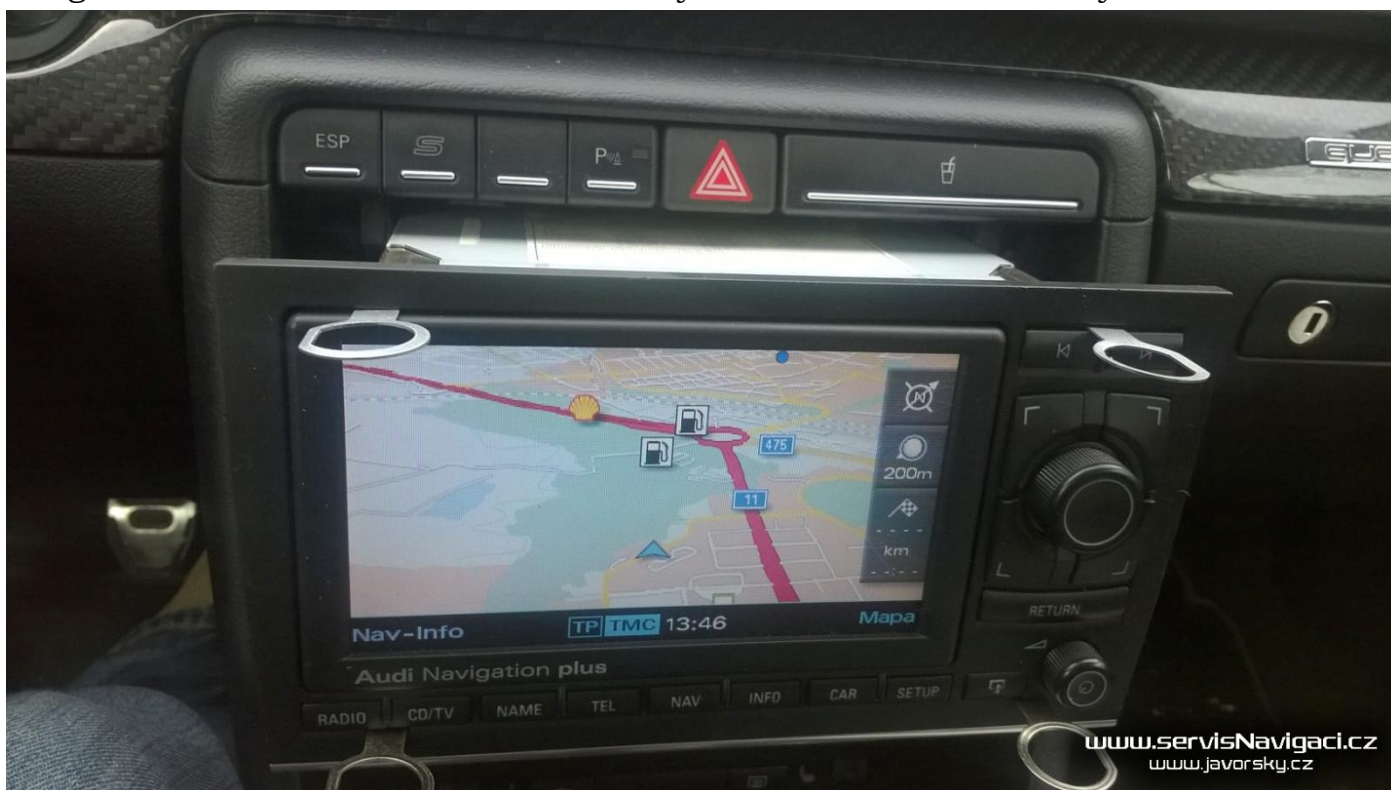
Navigace neukazovala polohu, pouze se otáčela ve směru jízdy, příčinou vadná GPS anténa. Nová anténa zabudována do palubní desky. Poté celkově vyčištěna optika navigace a instalováno české menu. Celkový čas instalace cca 3 hodiny.
