7.7.2015 Výměna vadné GPS antény RNS 310 ve Volkswagen Touran 2010

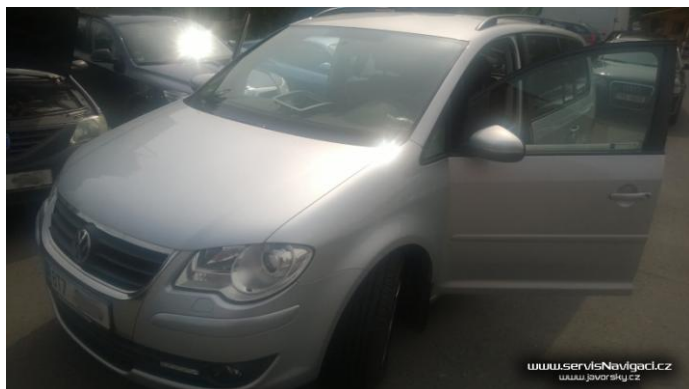
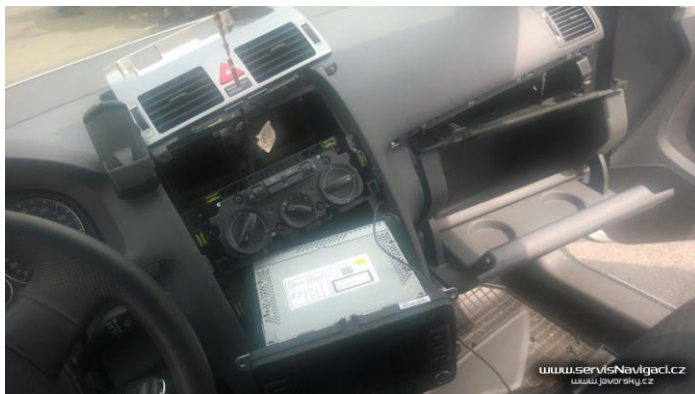
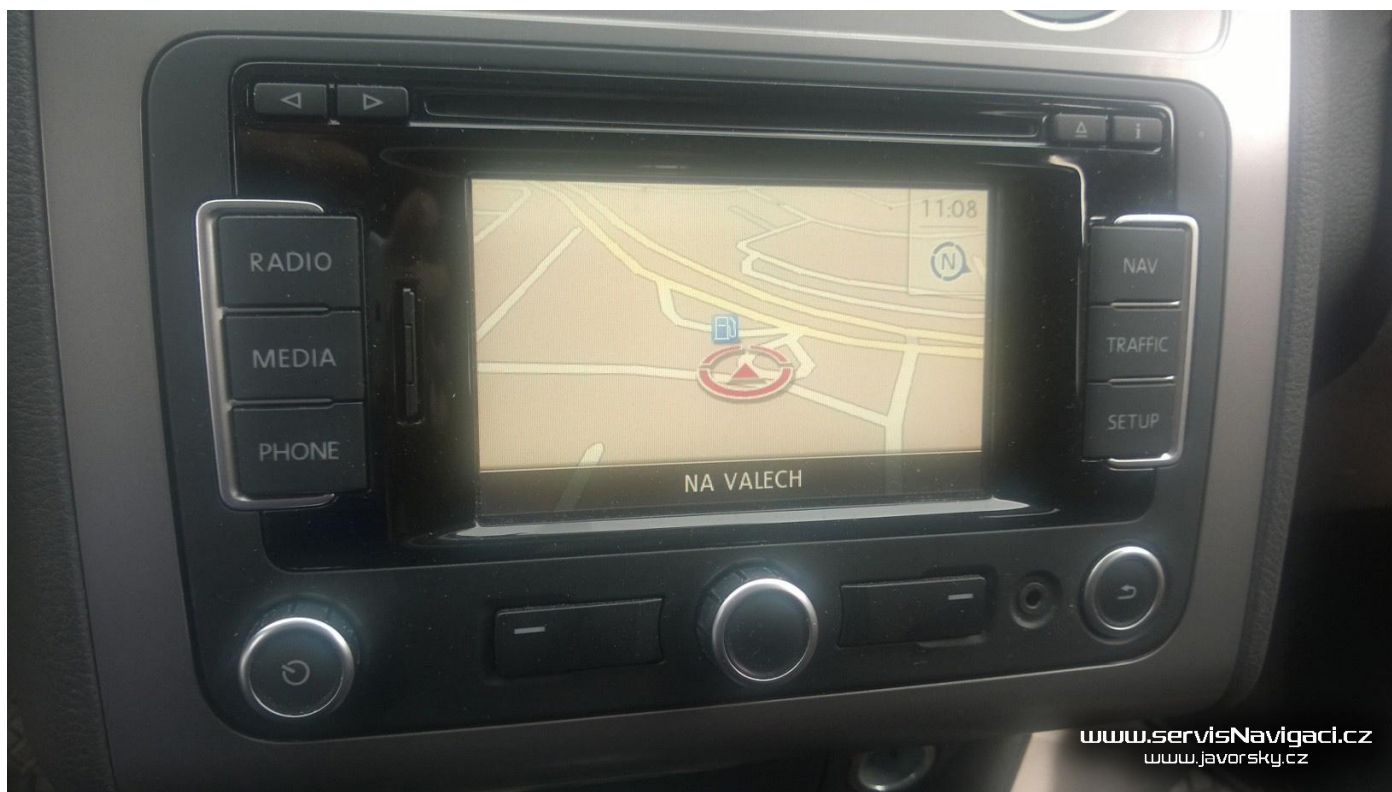
Zákazník si stěžoval na „zaseklou“ navigaci – ukazovala stále stejnou polohu v Maďarsku, bez pohybu. Zjištěna vadná GOS anténa. Tato vyměněna, nově zabudována do palubní desky, kde je nyní chráněna proti všem venkovním vlivům. Celkový čas instalace cca 2 hodiny.
