10.4.2017 Výměna mechaniky + aktualizace navigace MMI 2G v Audi Q7 2008

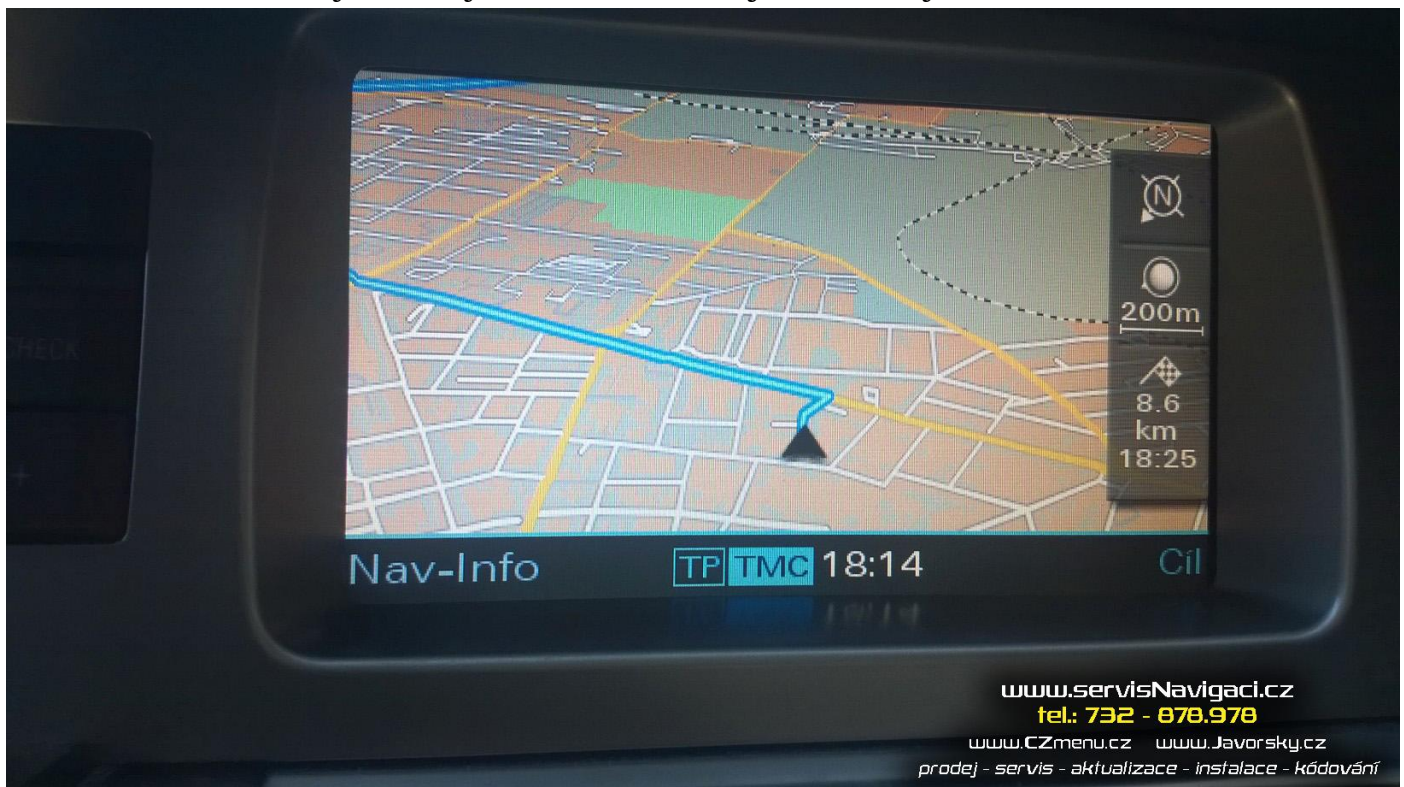
Zákazník přijel s nefunkční navigací. Po analýze zjištěna závada v navigační DVD mechanice, tato objednána a poté vyměněna. Aktualizován firmware MMI na poslední verzi. Vloženo DVD s nejnovější mapou Evropy. Doplněny chybějící funkce (zobrazení stavu baterie a oleje, dálniční svícení, zobrazení palubního počítače atd.). Celkový čas instalace cca 2 hodiny + cca týden čekání na objednané díly.
