27.2.2018 Oprava tuneru + aktualizace MMI 3G v Audi A6 2010

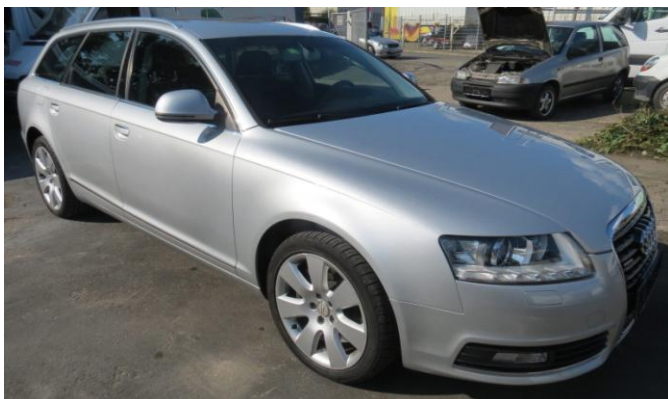
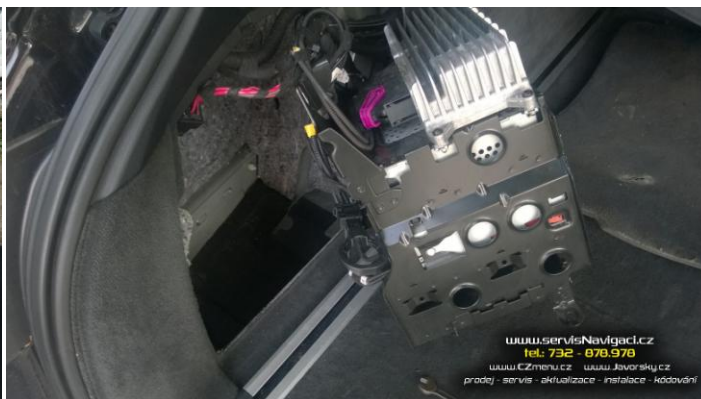
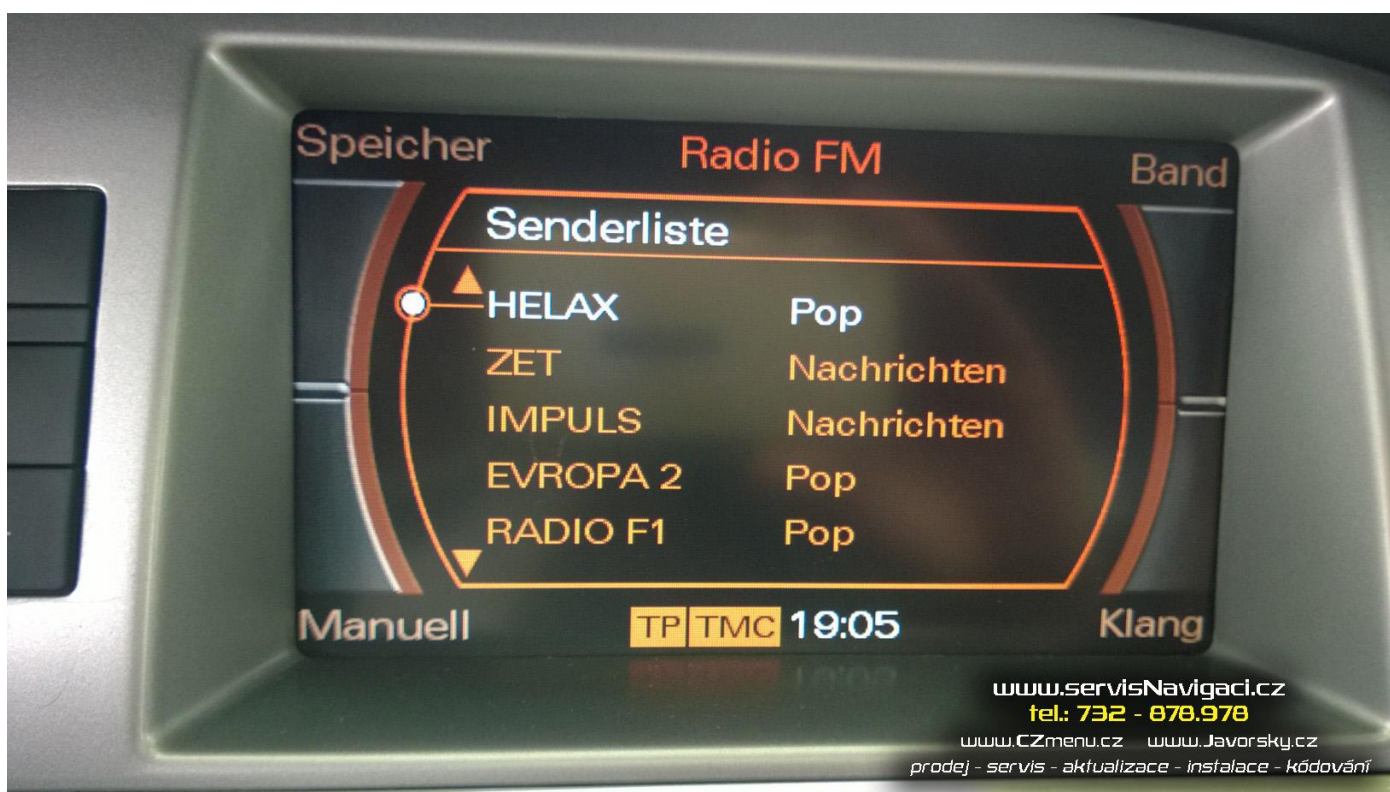
Dle popisu zákazníka „vjel jsem do myčky, něco v tom za chvíli zaprskalo a přestalo to fungovat“. Zkontrolována elektronika a objeven vadný FM tuner následkem zatečení vody v myčce. Objednány a posléze vyměněny vadné díly. Aktualizován firmware MMI na poslední verzi. Instalována nejnovější mapa Evropy, nově s podporou zobrazení 3D budov a reálných staveb. Celkový čas instalace cca 4 hodiny + 10 dnů čekání na díly.
