20.7.2018 Oprava + úpravy RNS 510 ve Volkswagen Scirocco 2009

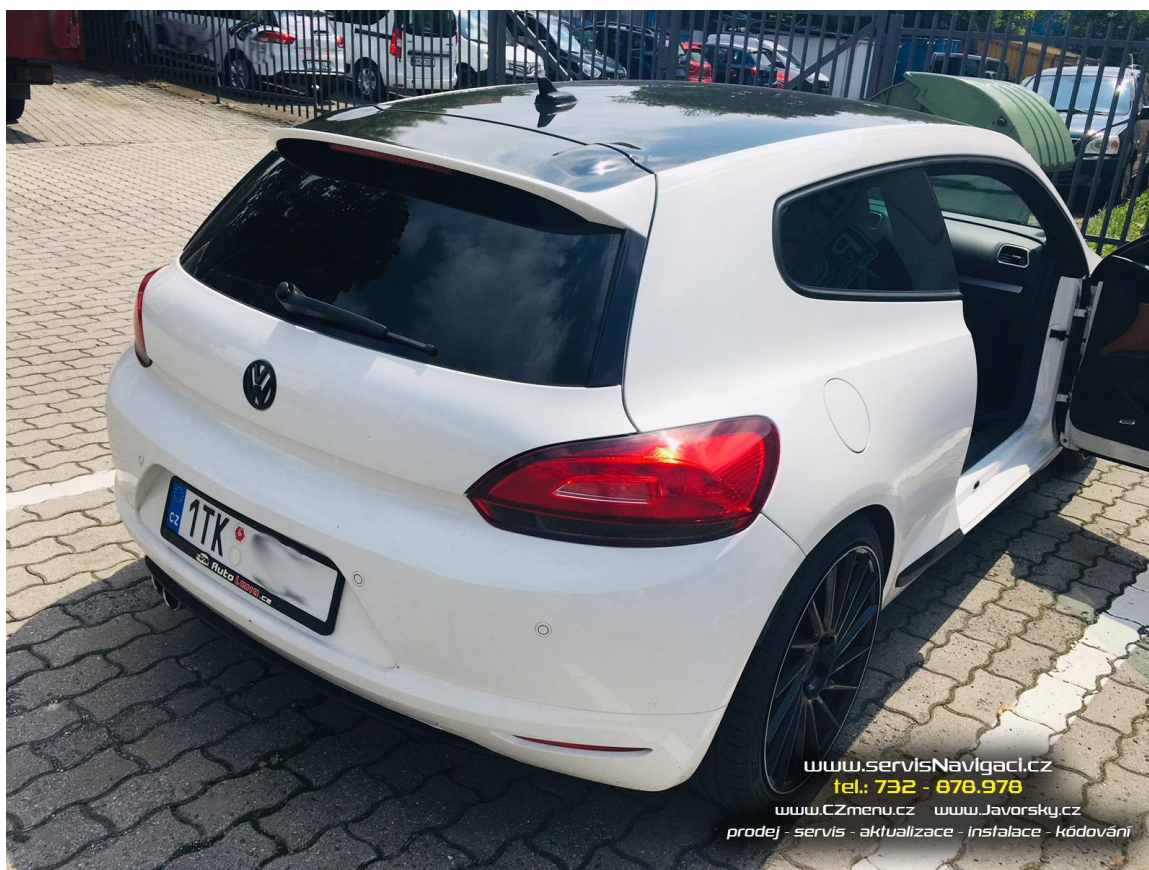
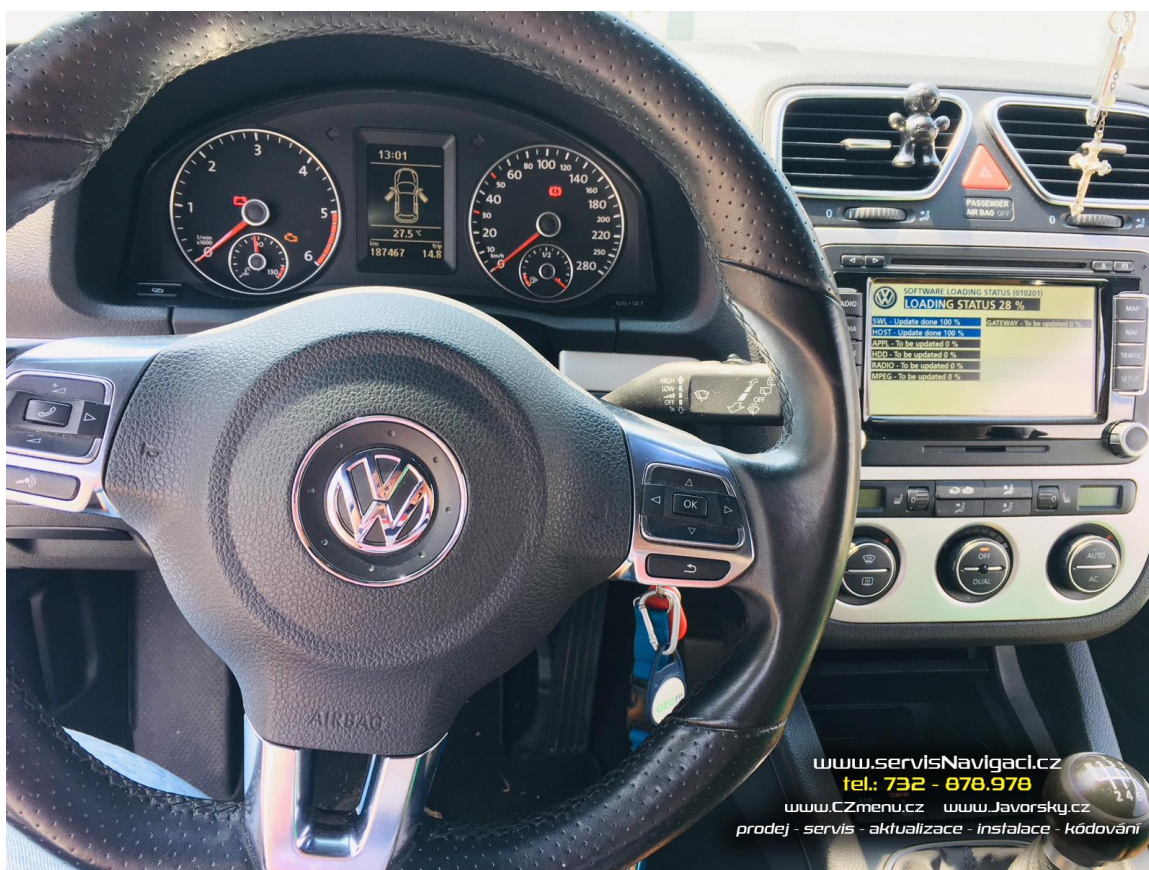
Zákazník přijel s restartujícím se systémem RNS – dle jeho popisu po vybití baterie se začalo rádio neustále zapínat/vypínat. Přeflashován firmware systému. Instalován nejnovější firmware RNS. Odblokován obraz médií. Celkový čas instalace cca 2 hodiny.
