19.12.2018 Oprava nefunkčního MMI 2G v Audi A6 2007

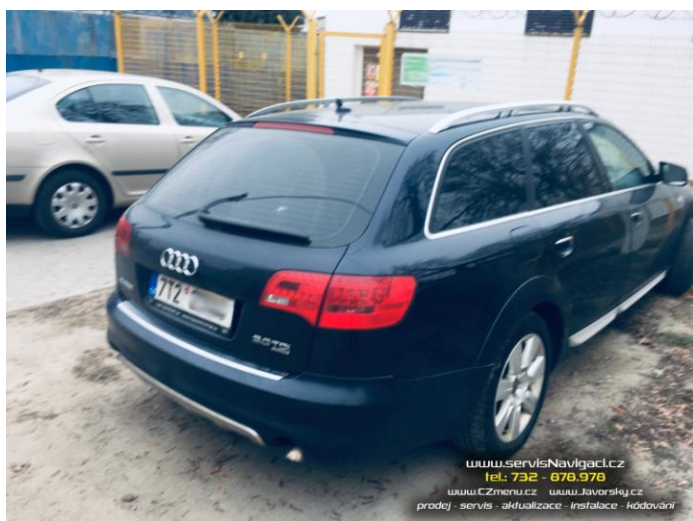
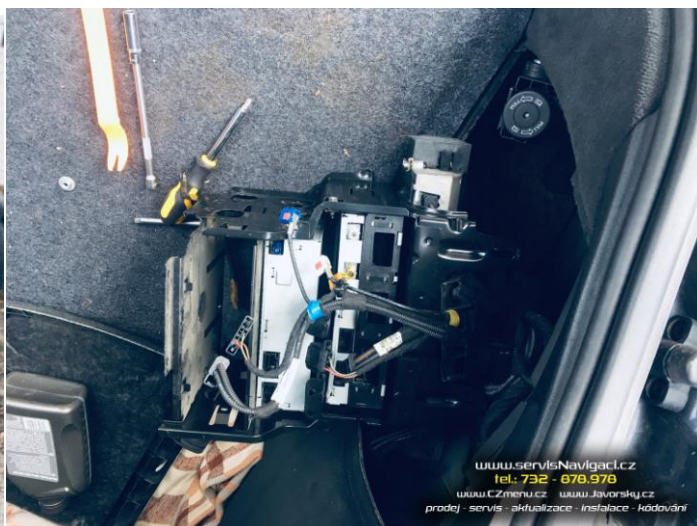
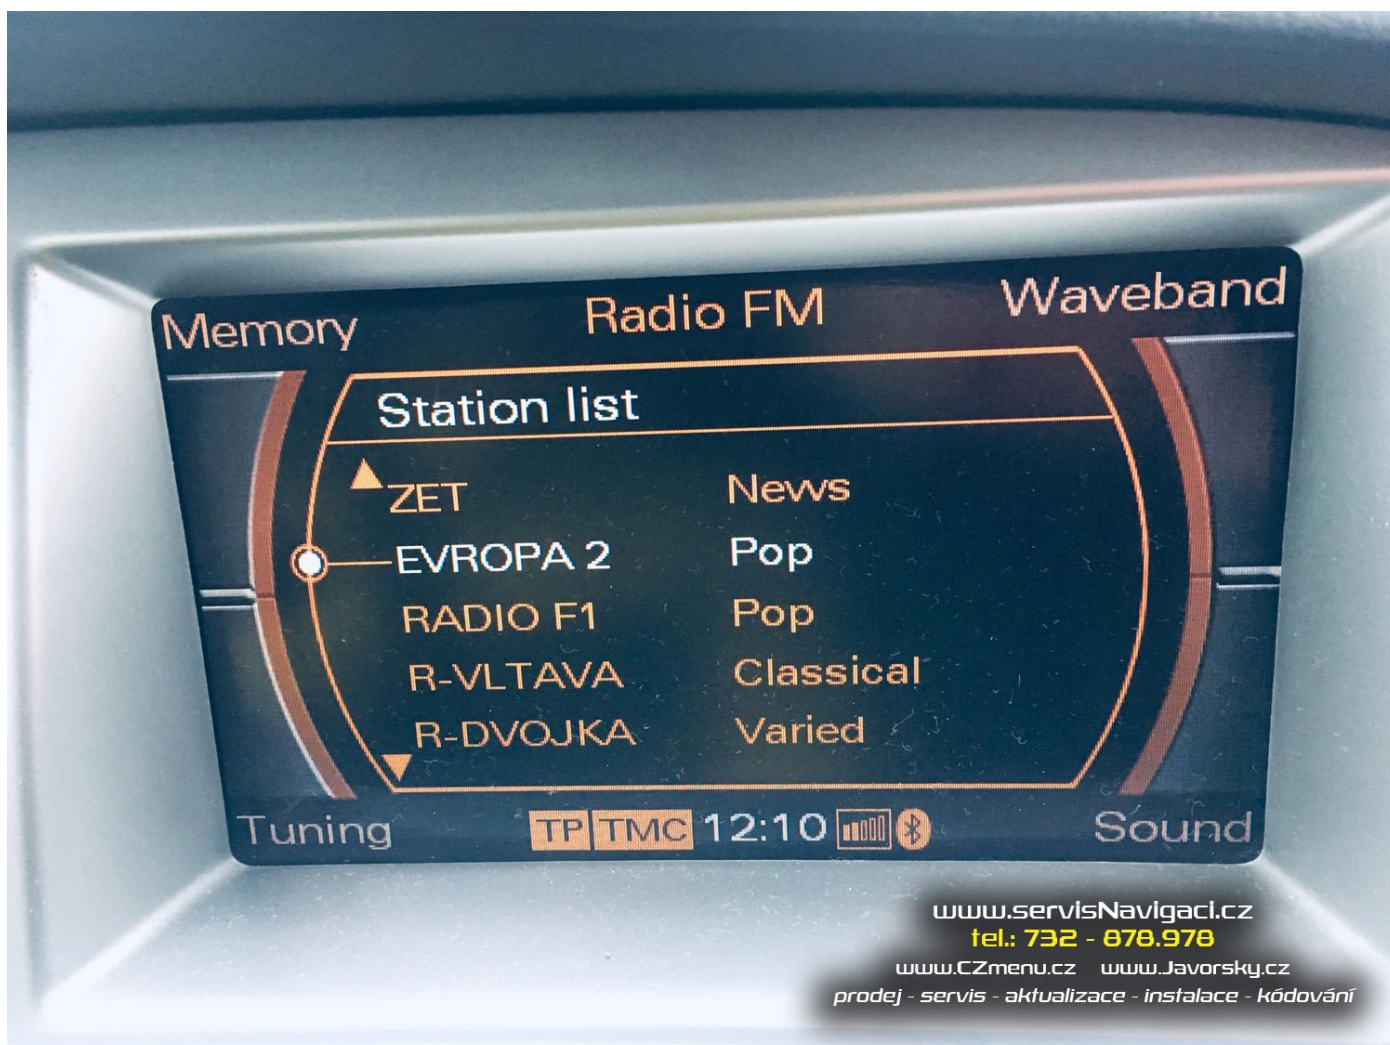
Zákazník přijel s nefunkčním systémem MMI. Po prohlídce zjištěna závada v tuneru. Provedena výměna za jiný starší shodný tuner. Aktualizován firmware MMI na poslední verzi. Celkový čas instalace cca 3 hodiny.
