5.8.2019 Oprava navigace MMI 2G Basic v Audi A6 2005

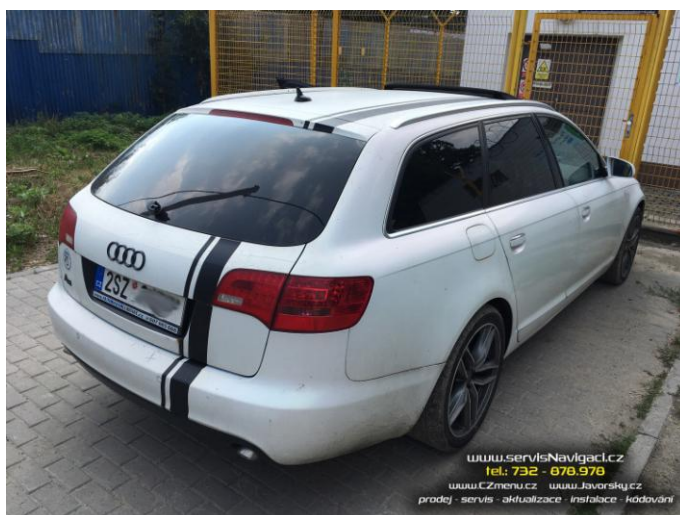
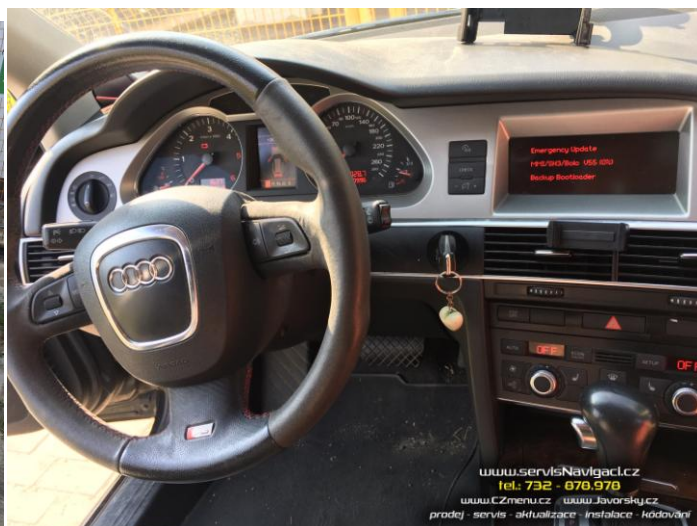
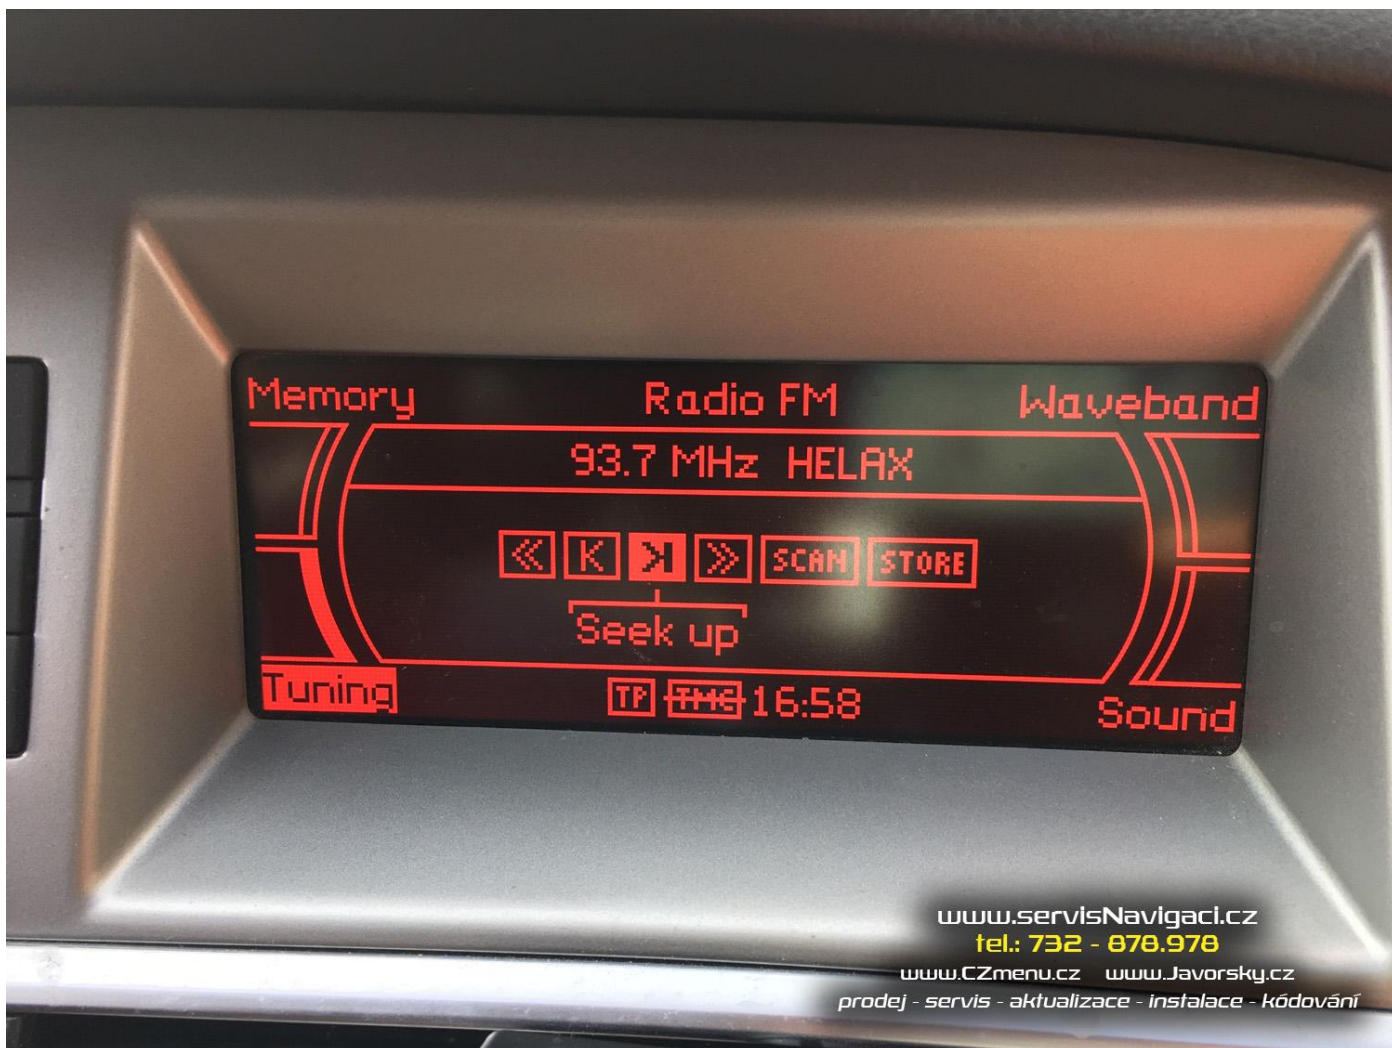
Zákazník byl několik měsíců mimo ČR a vůz a ve voze se mezitím vybil akumulátor. Po návratu jej čekal nefunkční systém MMI, a tak přijel. Provedena instalace firmware MMI a znovu nakódována výbava MMI. Celkový čas instalace cca hodina.
