7.11.2019 Vysušení + výměna Bluetooth MMI 2G v Audi A6 2006

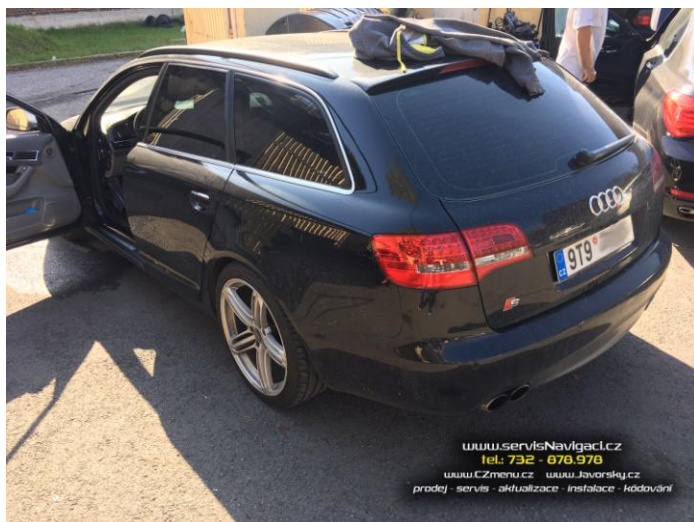
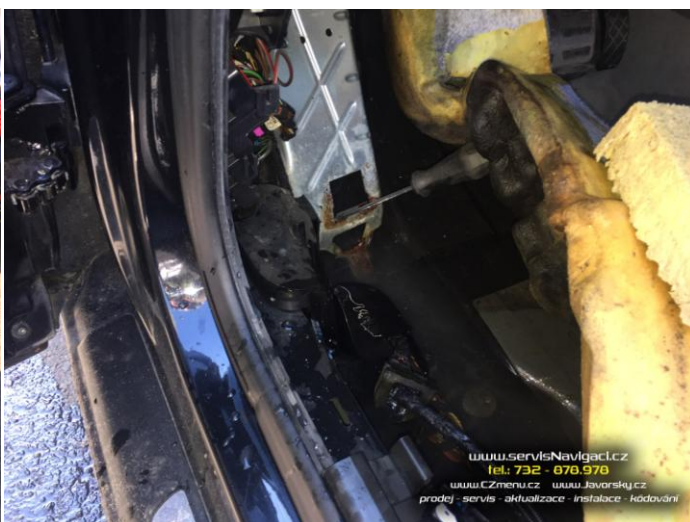
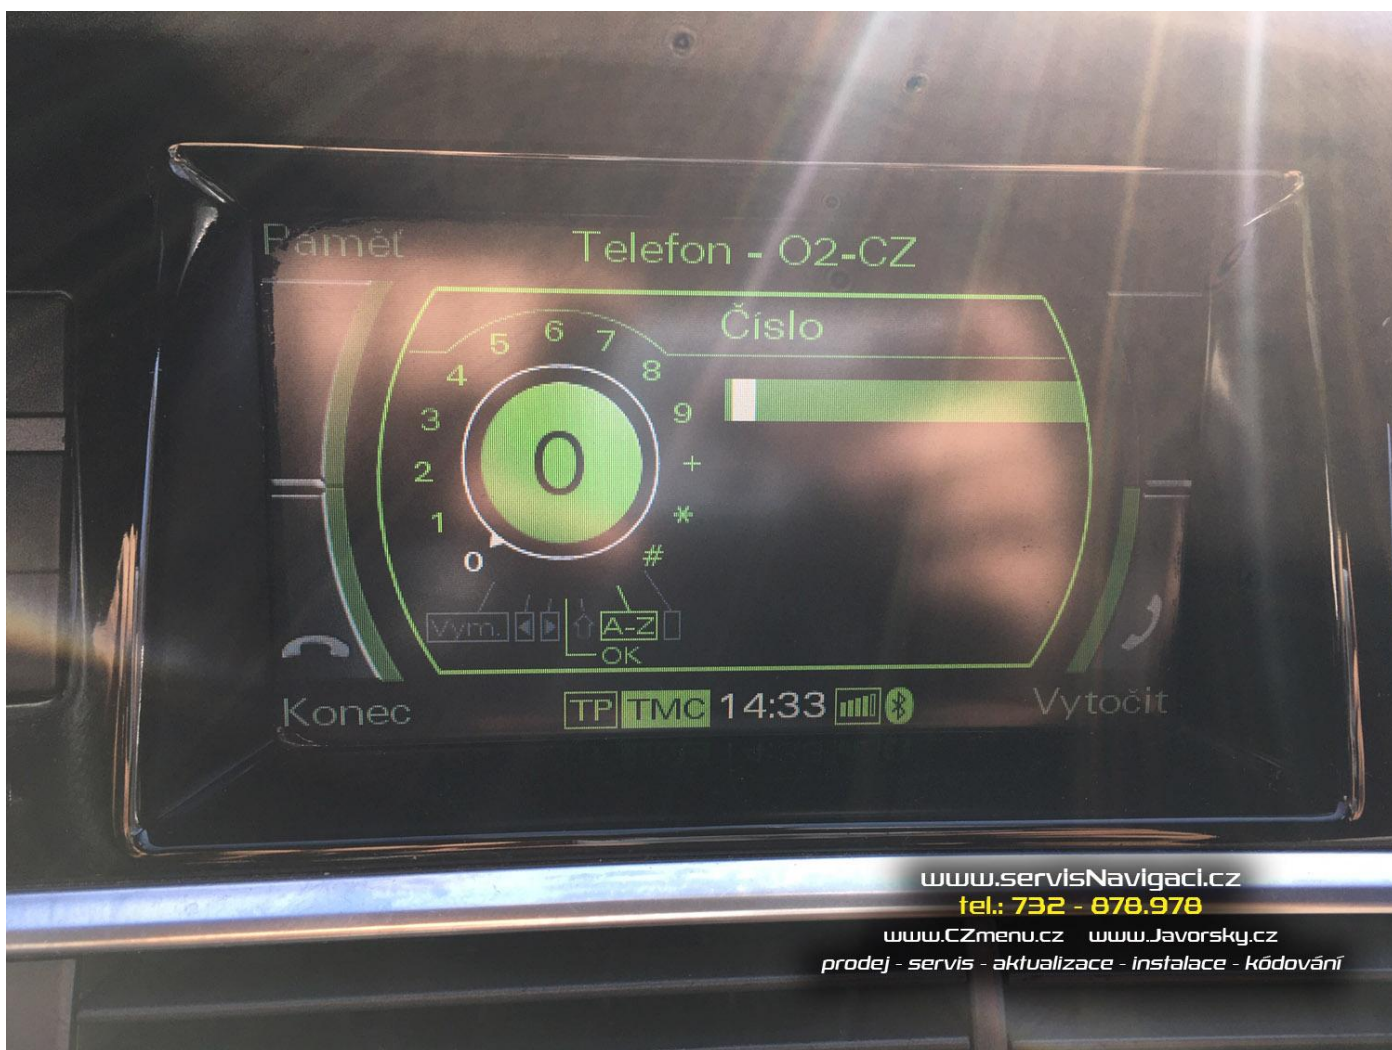
Zákazník přijel s nefunkčním systémem MMI. Po prohlídce zjištěna vadná jednotka Bluetooth Handsfree. Po následné demontáži objevena příčina – v podlaze auta byly cca 4 cm vody. Odstraněno cca 10 litrů vody, a následně vůz několik dnů sušen. Poté vyměněna nová jednotka Bluetooth Handsfree. Aktualizován firmware MMI na poslední verzi. Celkový čas instalace cca 3 hodiny + týden sušení.
