**20.1.2021** Deaktivace sloupku řízení v Audi A6 2005

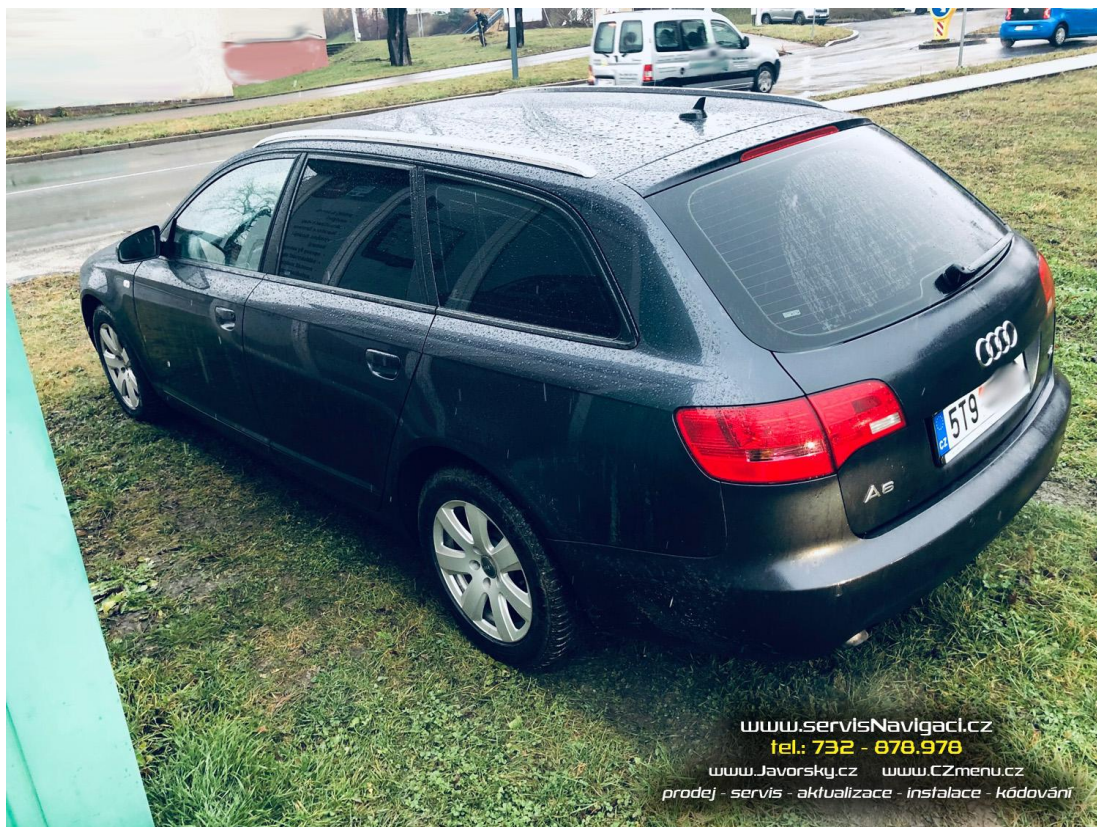
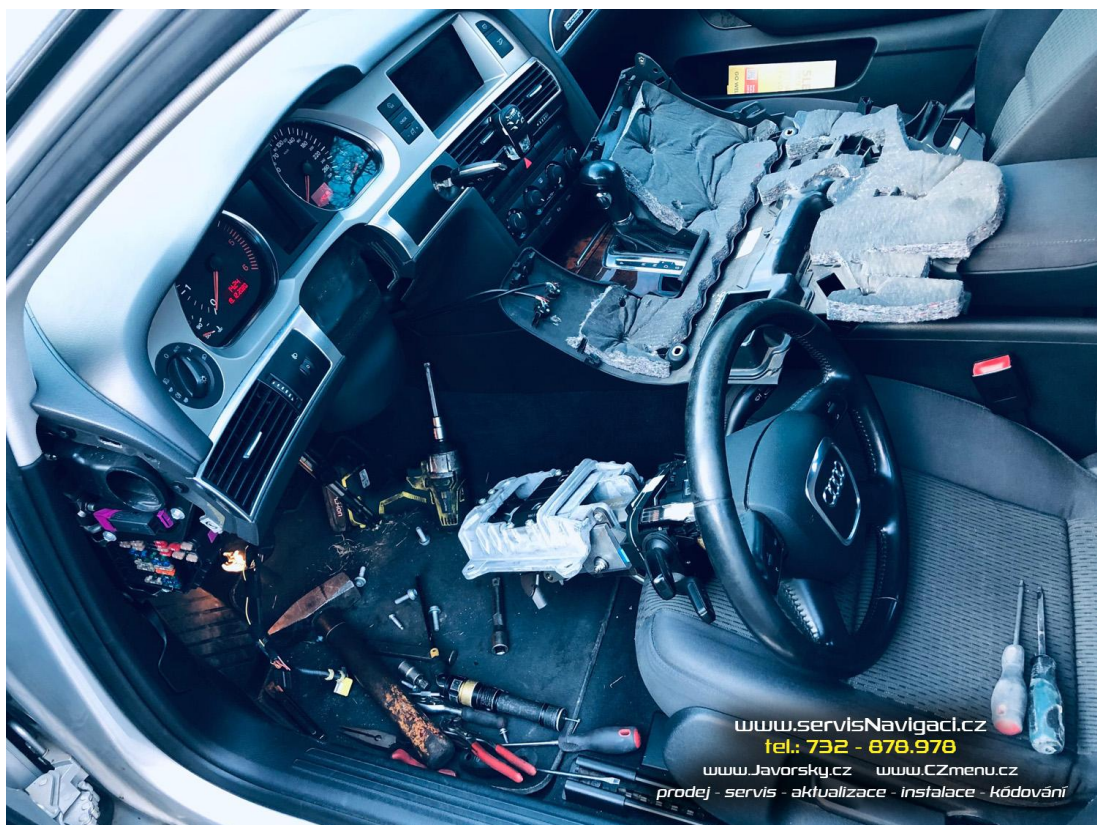
Nový majitel vozu jej zakoupil s vadným zámekm volantu, a tedy vůz nebylo možné nastartovat bez použití diagnostiky. Závadu způsobuje modul zamykání volantu, a je poměrně častá u této generace A6. Výměna sloupku řízení v autorizovaném servise se pohybuje v hodnotě 1/3 aktuální ceny auta a tedy není ekonomicky rozumná. Demontováno řízení volantu, upravena elektronika tak, aby bylo možno s autem „normálně“ startovat. Vše složeno a odzkoušeno. Celkový čas instalace cca 5 hodin.
