15.2.2021 Oprava systému MMI 2G v Audi A6 2006

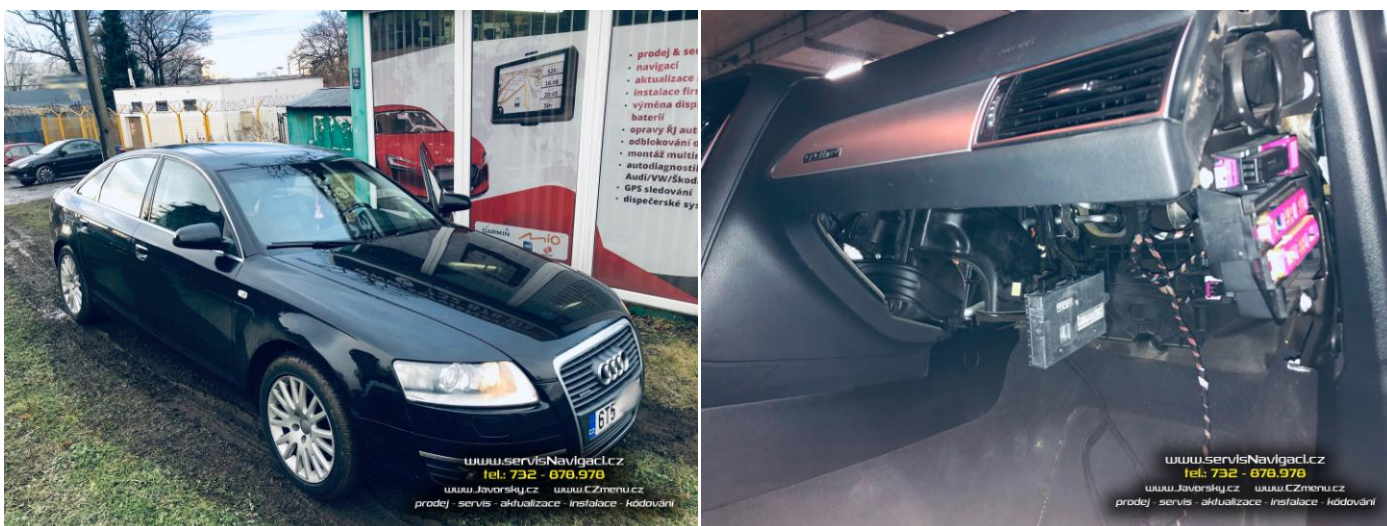
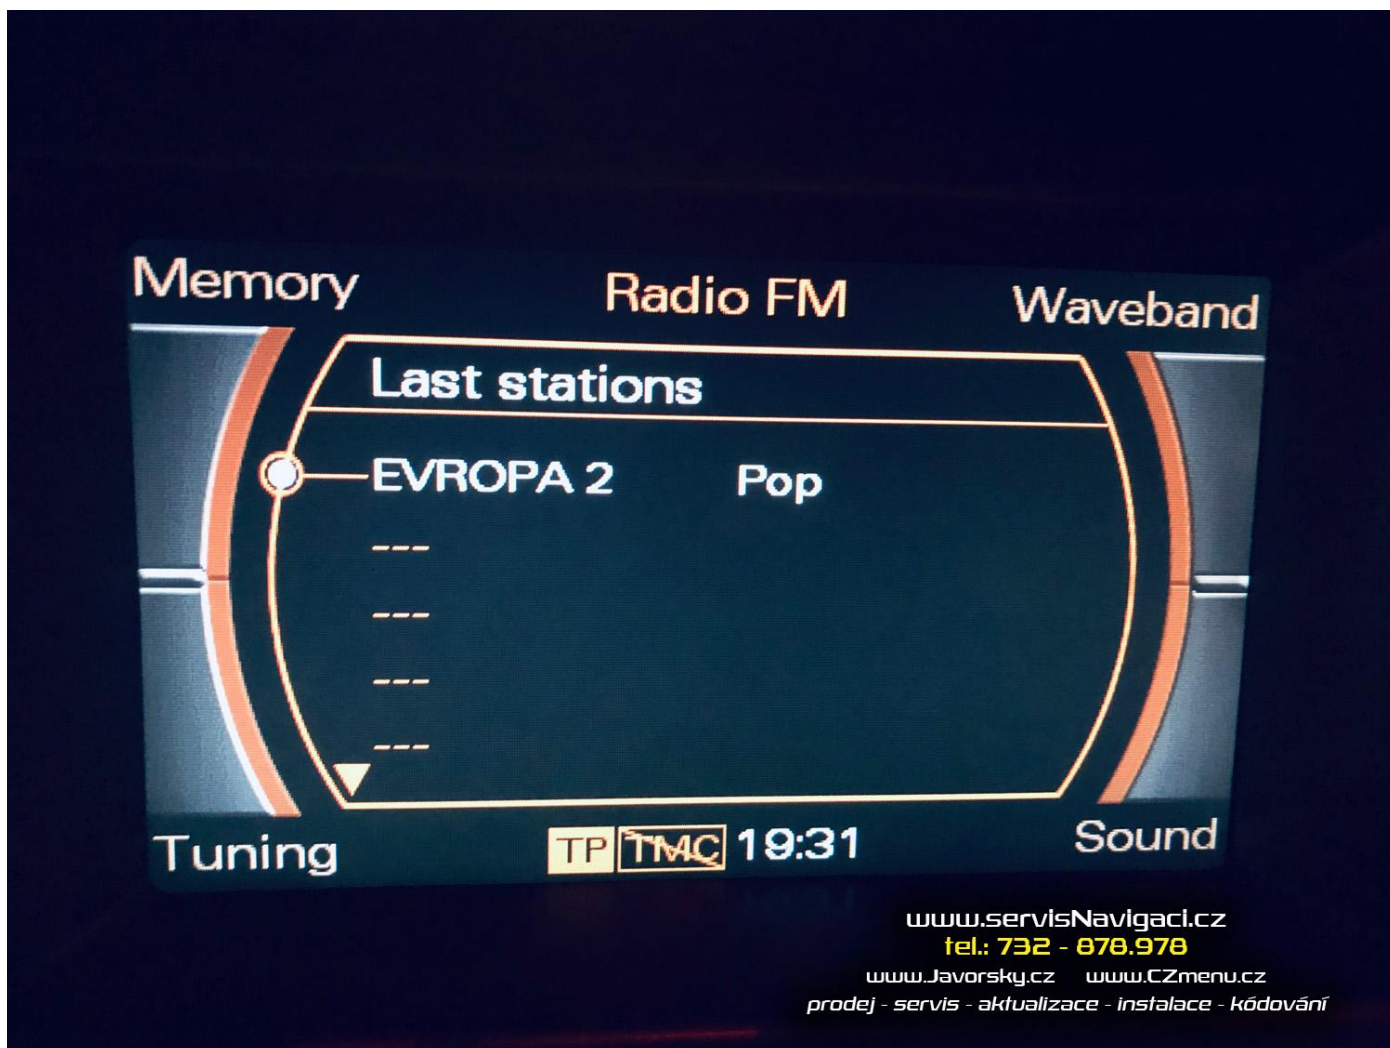
Kamarád zákazníka se pokoušel v autě aktivovat nové funkce podle postupu na internetu, výsledkem bylo naprosté odstřelení a znefunkčnění hned několika modulů, a samozřejmě nefunkční MMI = ani obraz ani zvuk. Následně s tím přijel už sám majitel vozu. Jednotky vytaženy z vozu, demontovány, opraveny popř. vyměněny vadné procesory. Vše složeno. Znovu nakódovány všechny funkce vozu. Aktualizován firmware MMI na poslední verzi. Celkový čas instalace cca 4 hodiny.
