**10.9.2014** Oprava systému MMI 2G v Audi A6 2005

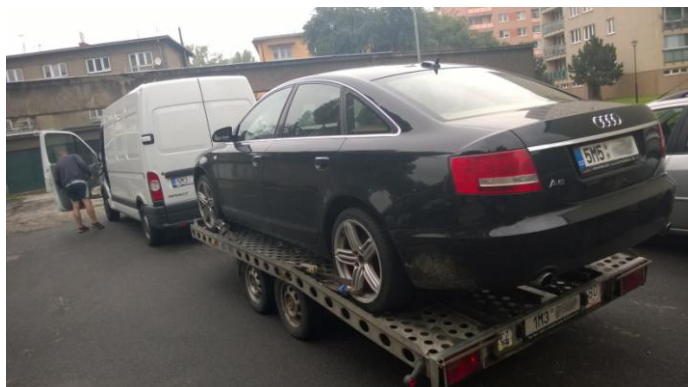
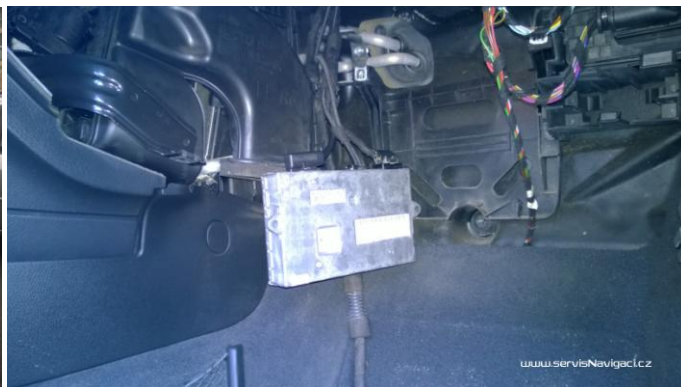
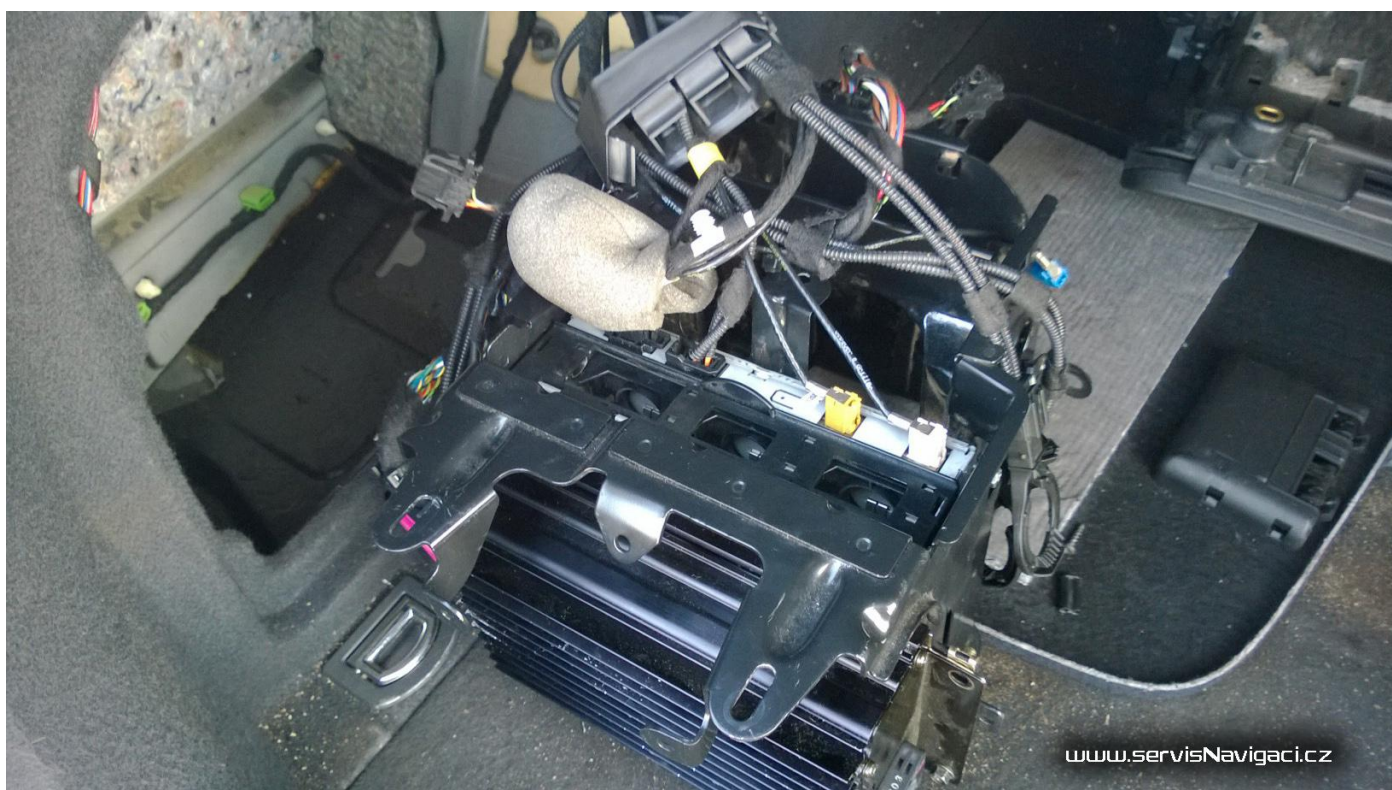
I takto bohužel někdy dopadá neodborný pokus o úpravy multimédií. Automobil byl přivezen v nepojízdném stavu na vozíku. To vše „pouze“ díky pokusu nejmenovaného servisu v Olomouci o aktualizaci firmware. Chlapci byli velmi cílevědomí a postupně „odstřelili“ 8 komponentů, díky čemu se jim značně prodražila oprava. Aktualizace firmware u nás běžně trvá 2-5 hodin podle stáří stávajícího firmware, s cenou do 3000 Kč max., takto si pomohli na 65.000 + odtah Olomouc-Ostrava. Repase řídicí jednotky MMI, přehrání řídicí jednotky, výměna FM tuneru, výměna DVD mechaniky, výměna CD changeru, výměna Bluetooth jednotky a výměna Sirius DAB tuneru (i když v Evropě se nepoužívá, v tomto voze nutný pro funkci parkovacího asistenta). Auto poté odjelo funkční, a po vlastní ose ☺ Celkový čas cca 9 hodin + 3 dny čekání na objednané díly.
