19.5.2016 Oprava restartující se jednotky CCC Professional v BMW 316 2005

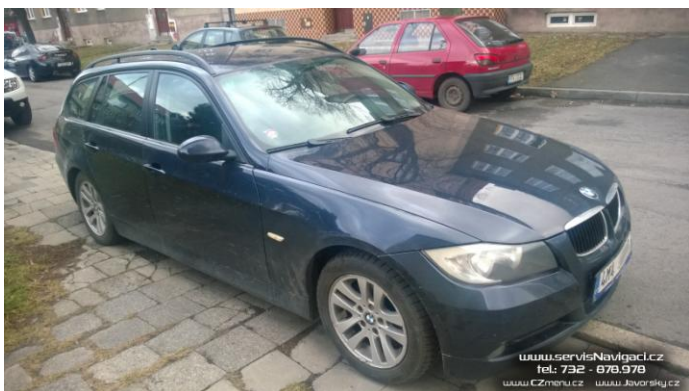
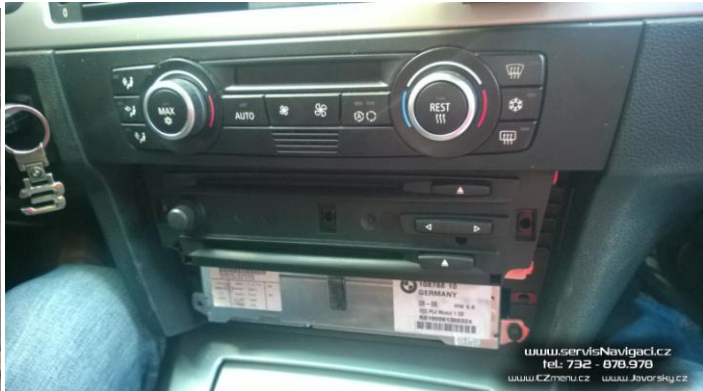
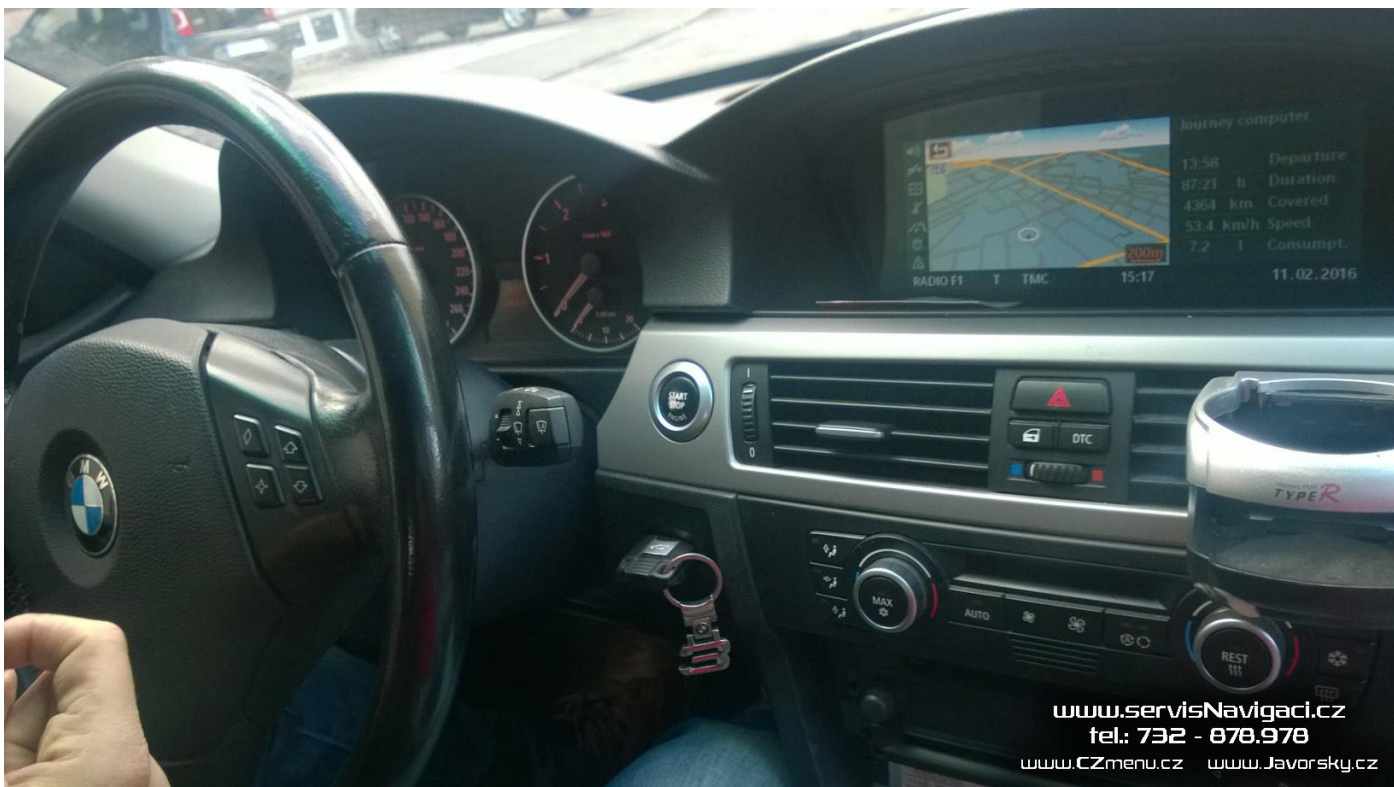
Typická závada BMW této generace, restartující se systém CCC, a tedy nelze využívat žádné hudby a zábavy ve voze. Jednotka demontována, objednána a posléze vyměněna potřebné díly. Poté vložena zpět do vozu a kompletně aktualizována. Celkový čas instalace cca 2 hodiny + cca 10 dní čekání na díly.
