**5.12.2016** Oprava Bluetooth + čeština + kódování MMI 2G v Audi A6 2005

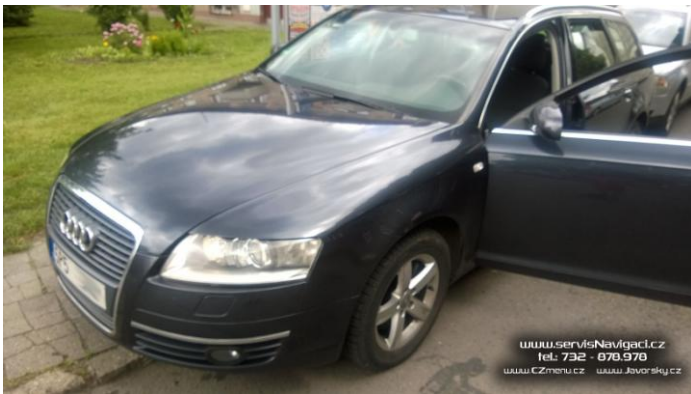
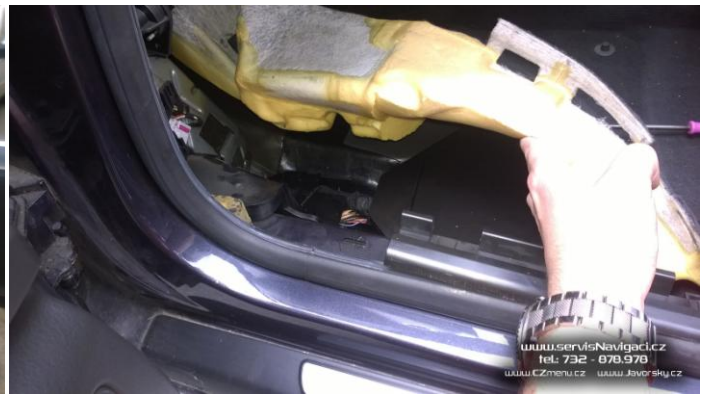
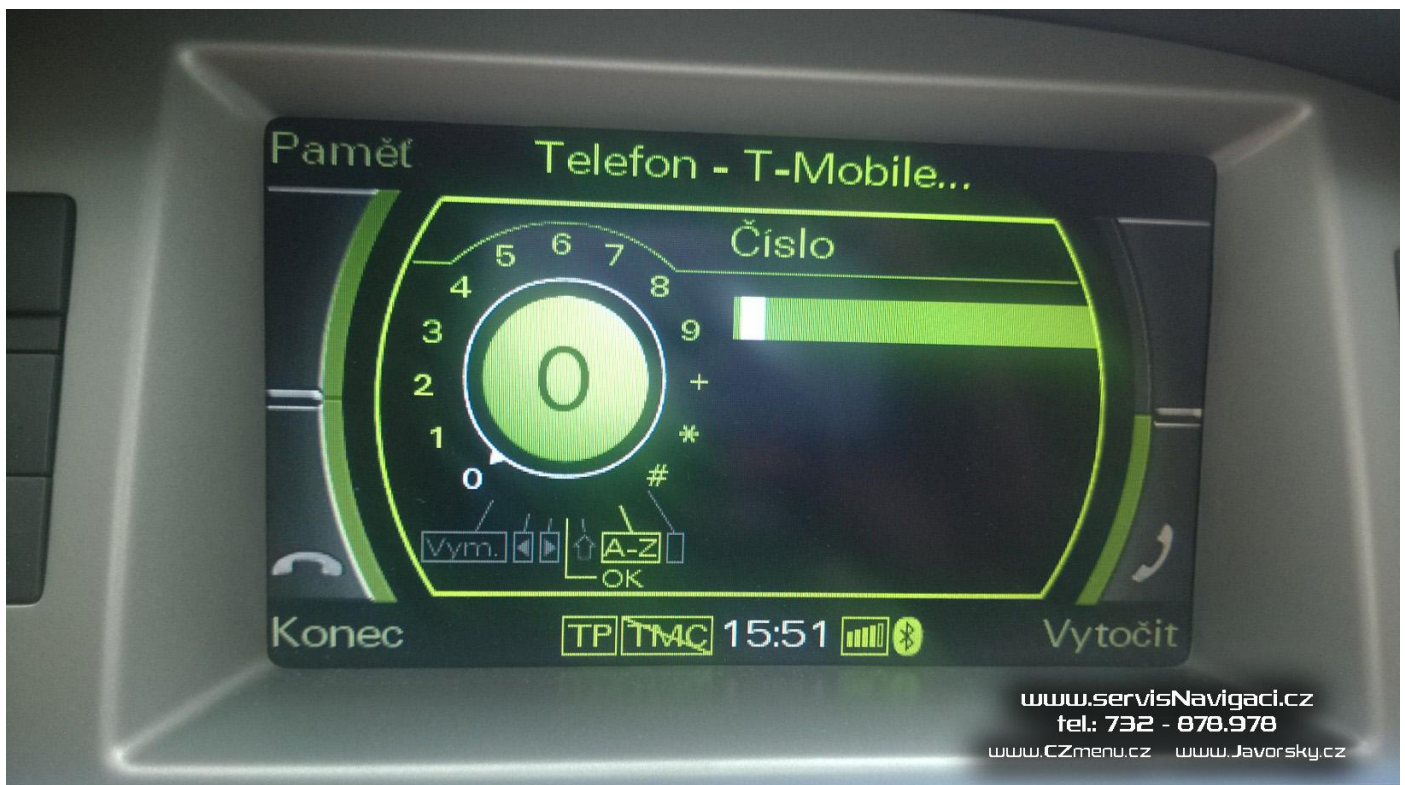
Zákazník k nám byl přeposlán od autorizovaného Audi dealera, kde mu opravu napočítali na 150.000 Kč. V autě se zkazila telefonní jednotka Bluetooth (pronikla do ní vlhkost...), díky ní nefungoval kompletně celý systém MMI. Objednána a poté vyměněna nová. Aktualizován firmware MMI na poslední verzi. Instalována čeština. Doplněny další funkce (dálniční svícení, logo S6 na displeji, ovládání počítače na displeji atd.). Celkový čas instalace cca 4 hodiny + týden čekání na díly. Kompletní cena v tomto případě vyšla na cca 6.500 Kč...
