6.12.2018 Čistění tlačítek + aktualizace MMI 2G v Audi A6 2007

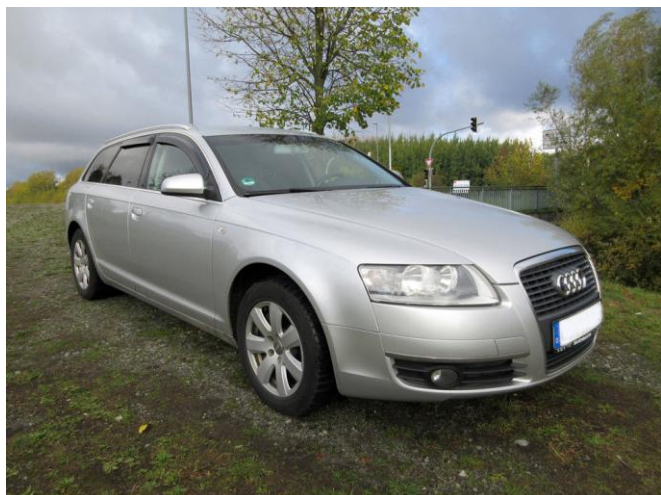
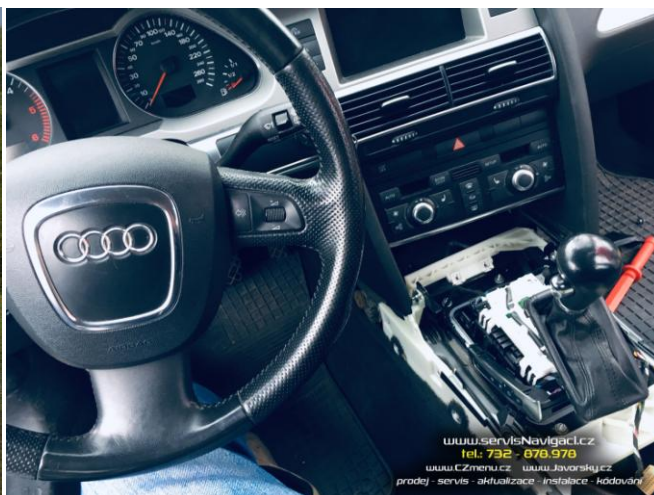
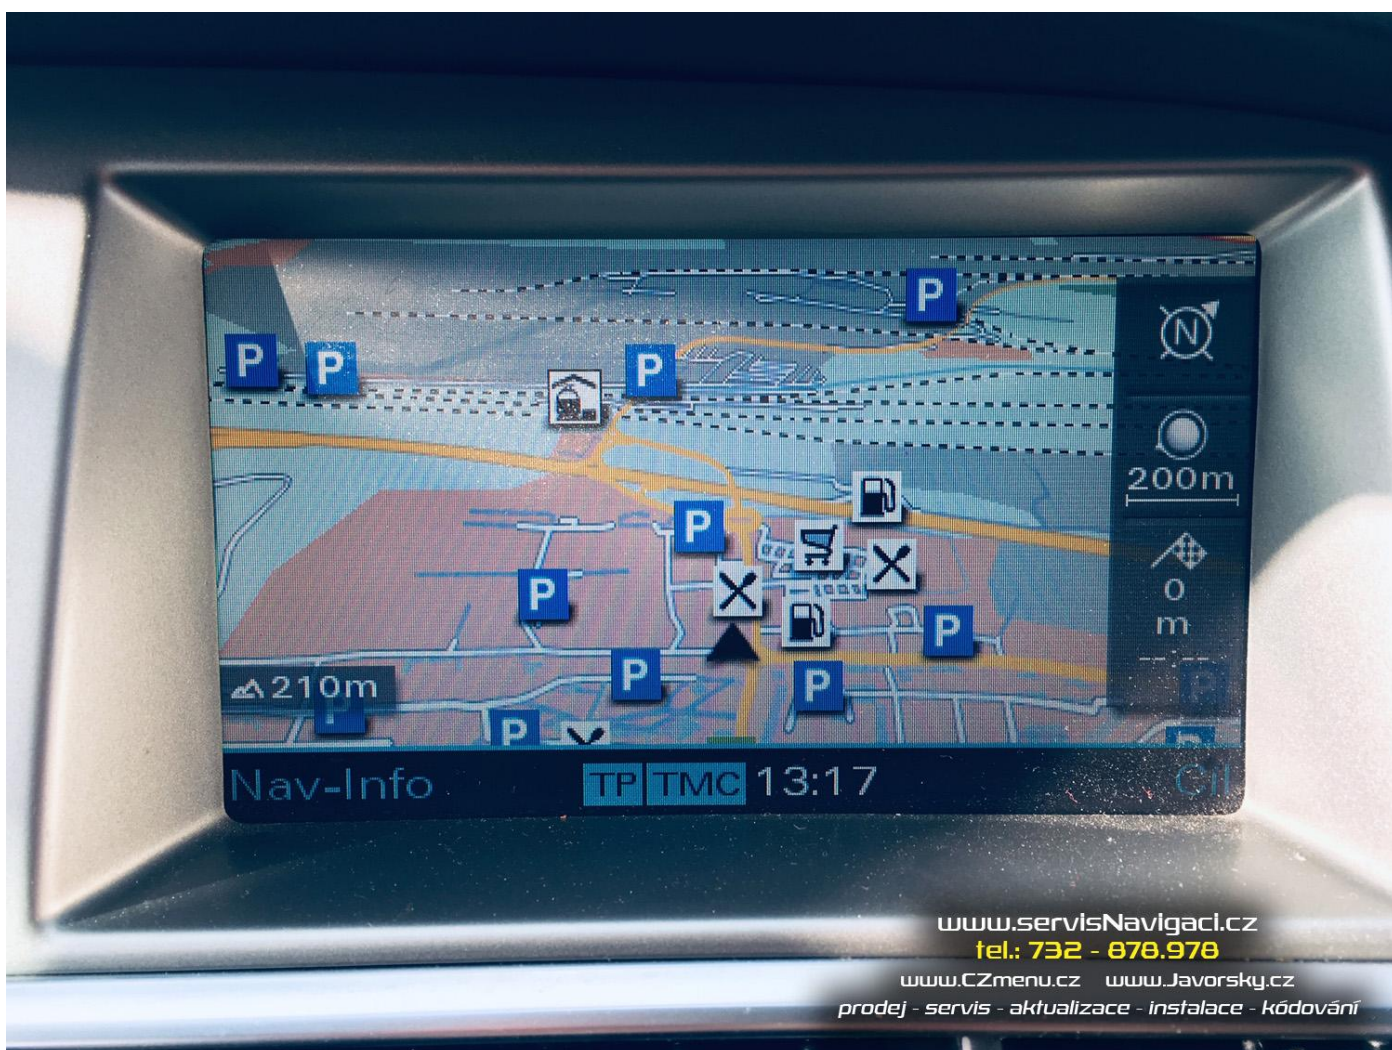
Automobil přivezen z Německa, s víceméně nefunkčním i tlačítka panelu MMI – byly ulepené (zřejmě od vylité koly...) a dost špatně reagovaly. Demontován středový tunel rozebrán celý panel. Tlačítka rozdělána a vyčištěna. Po vyčištění a složení opět reagují jako nové. Vloženo DVD s nejnovější mapou Evropy. Celkový čas instalace cca 3 hodiny.
