5.6.2019 Oprava adaptivního tempomatu MMI 3G+ v Audi A6 2014

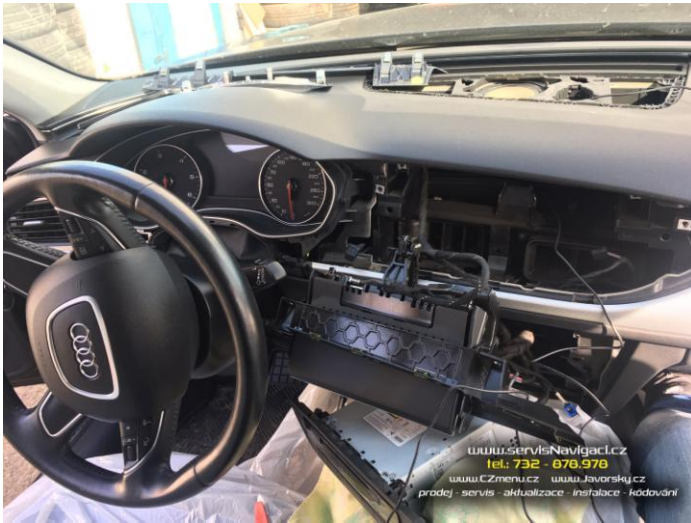
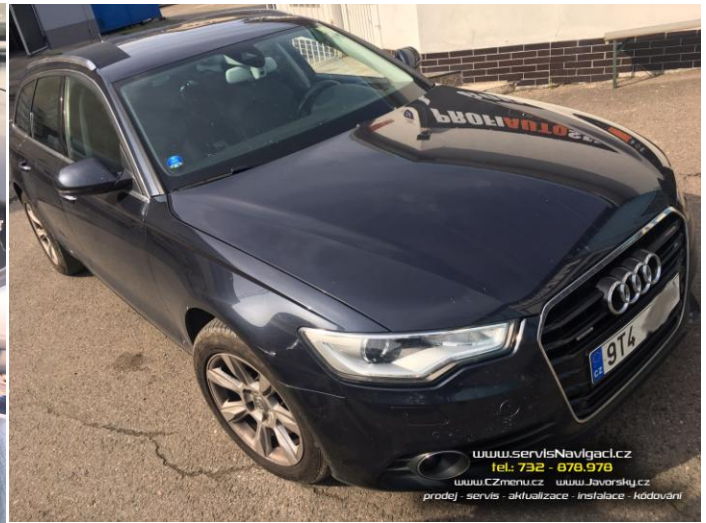
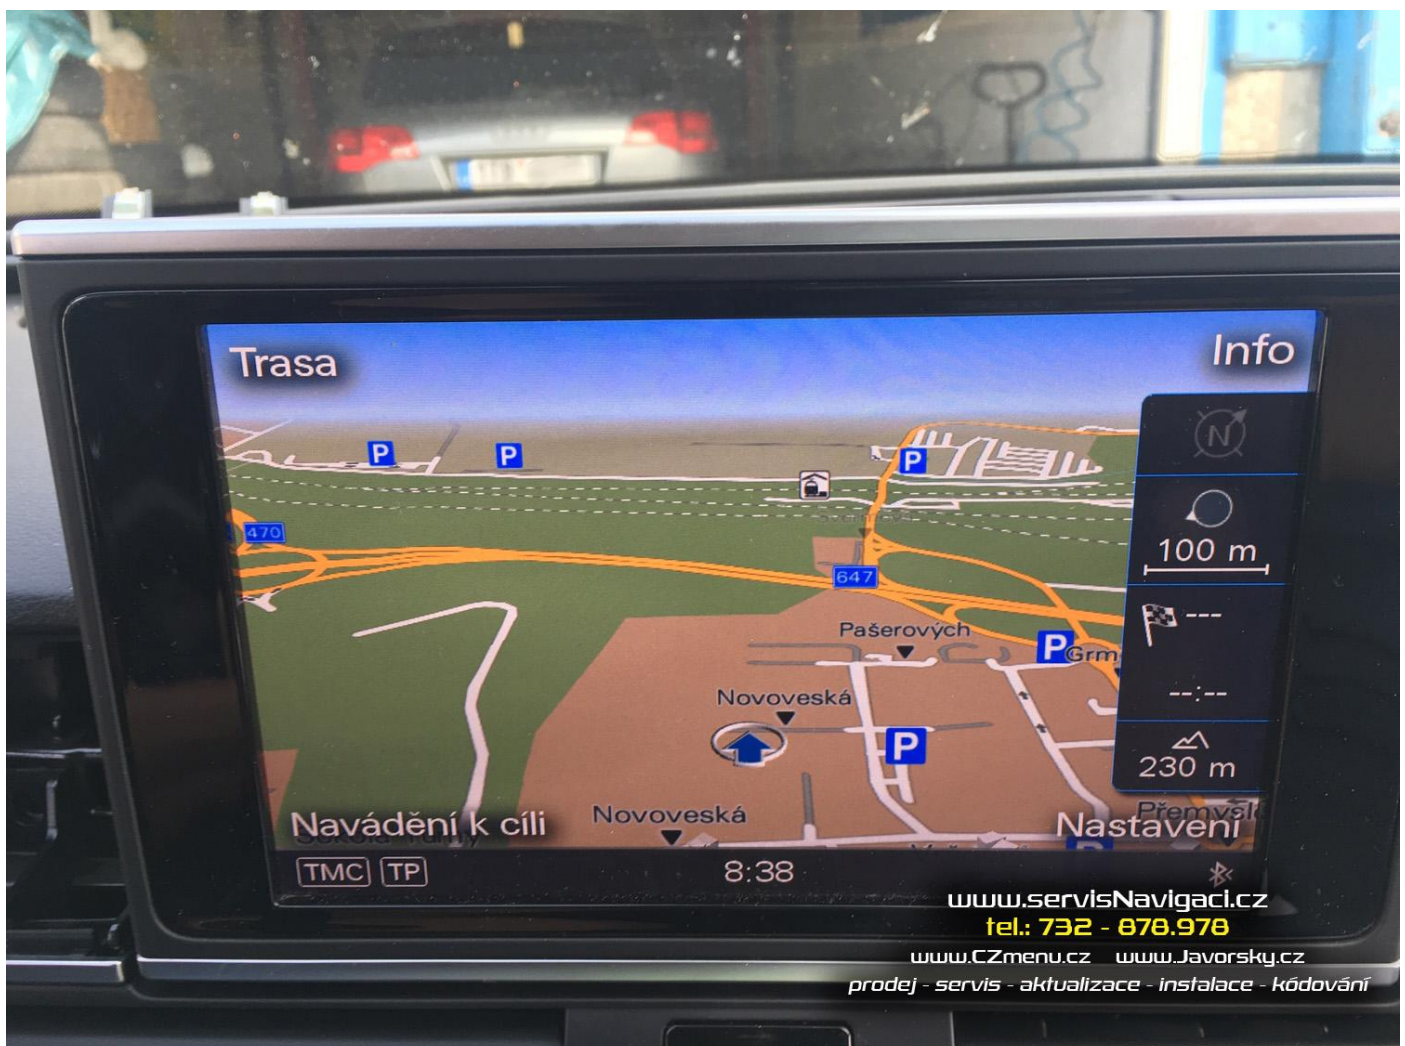
Majitel vozu byl u nás před nedávnem na update systému, a nyní se obrátil s jiným problémem. Za jízdy neustále „pípal“ systém adaptivního tempomatu. Byl nejdříve ve svém servise, kde konstatovali pravděpodobnou závadu na GPS, ale vzhledem k časovým možnostem nechtěl čekat 14 dnů. Po prohlídce zjištěna závada na komunikaci mezi GPS a jednotkou adaptivního tempomatu. Vyměněny potřebné díly, vše odzkoušeno a funkční. Celkový čas instalace cca 2 hodiny.
