24.7.2019 Výměna DVD mechaniky navigace ve Volvo XC60 2008

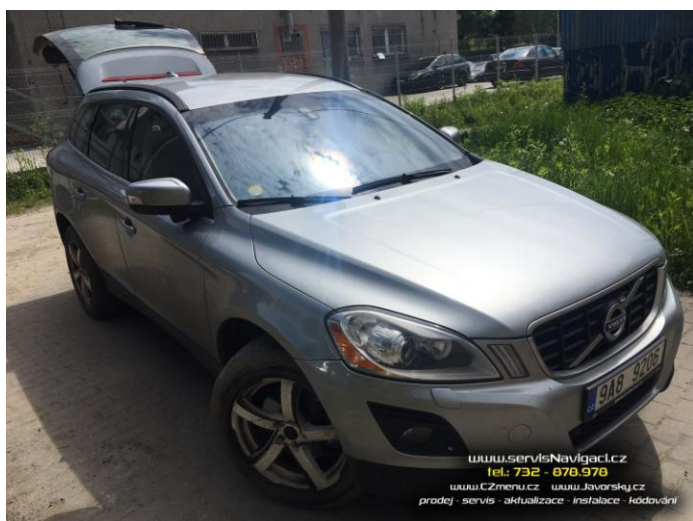
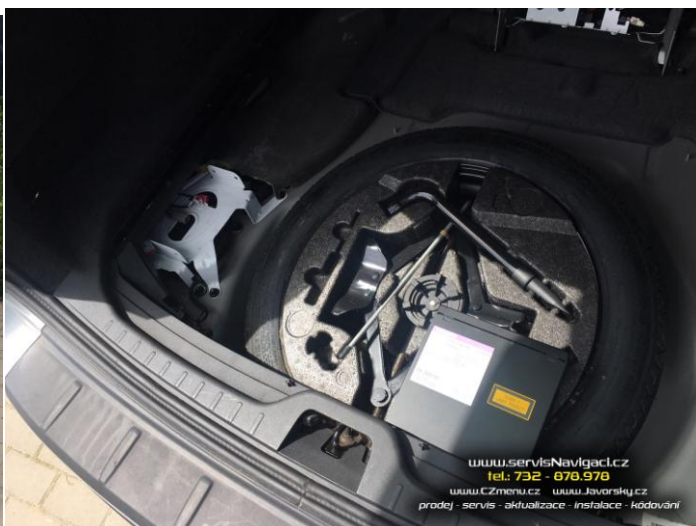
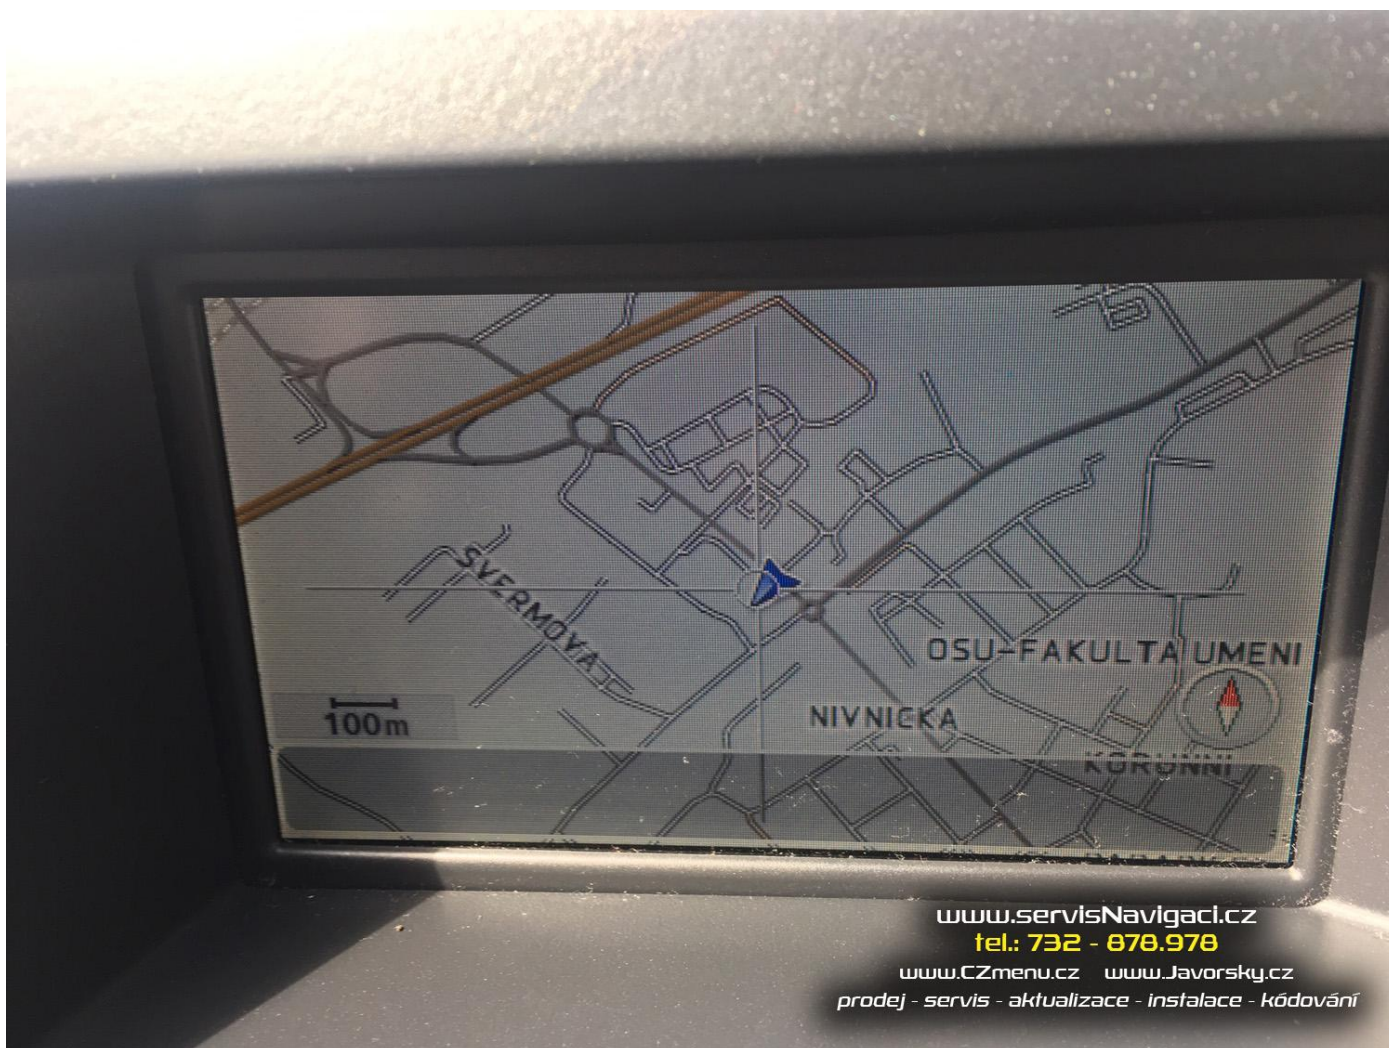
Majitel vozu přijel s nefunkční navigací – nenačítala DVD. Jednotku navigace jsme demontovali a vyčistili, ale ani toto nepomohlo. Bylo tedy nutné vyměnit DVD mechaniku. Objednána náhradní mechanika, a provedena výměna. Celkový čas instalace cca 2 hodiny + cca 10 dní čekání na díly.
