6.2.2020 Výměna GPS antény MMI 3G+ v Audi A8 2010

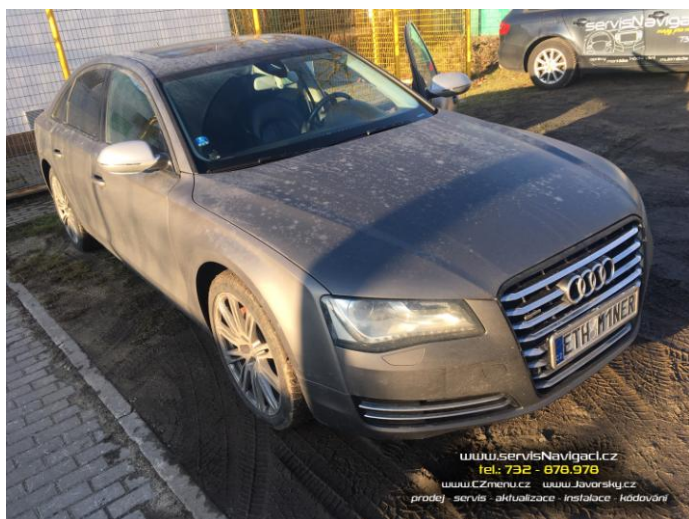
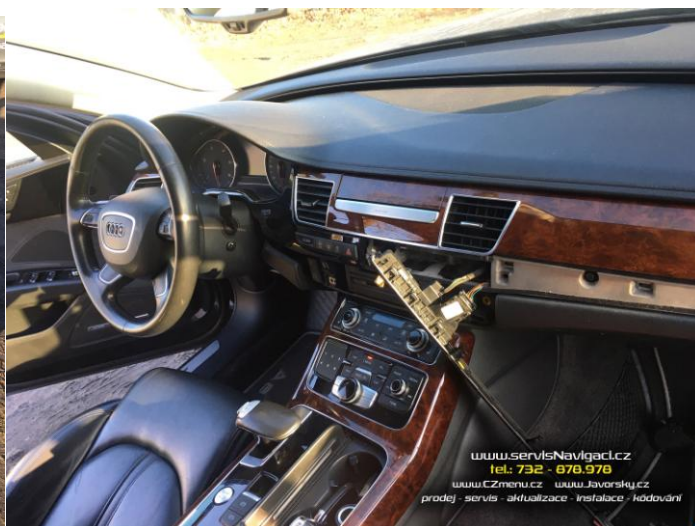
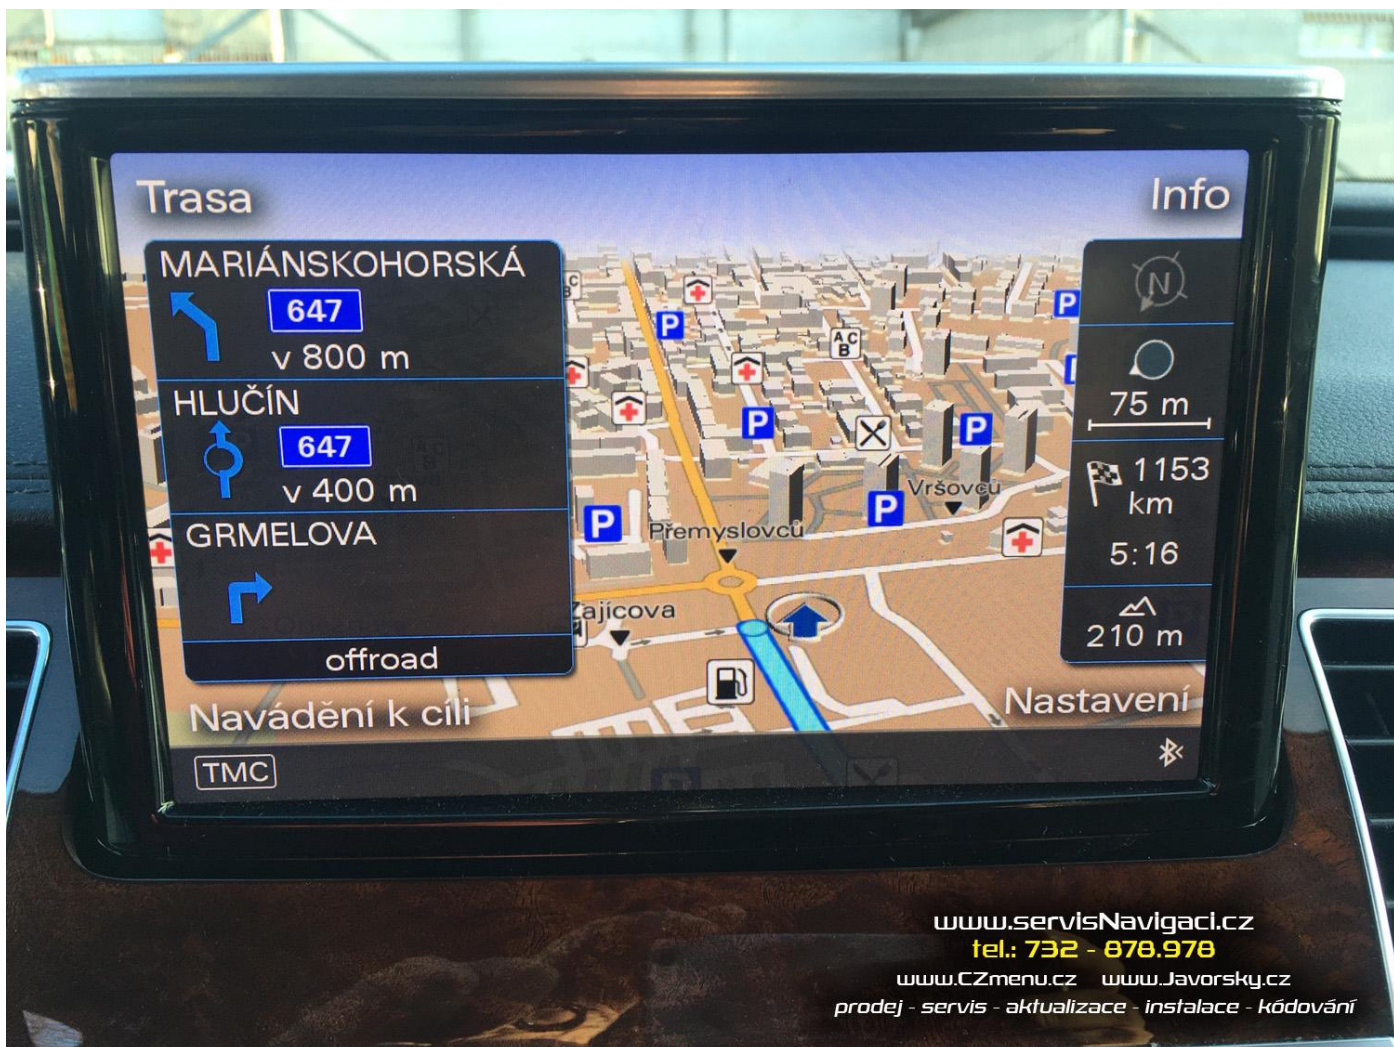
Zákazník přijel s autem, kde navigace ukazovala polohu ve Španělsku. Po prohlídce zjištěna vadná GPS a zaseknutý software. Vyměněna GPS anténa, aktualizován firmware MMI na poslední verzi. Celkový čas instalace cca 2 hodiny.
