15.4.2020 Oprava + aktualizace CCC Professional v BMW 114 2004

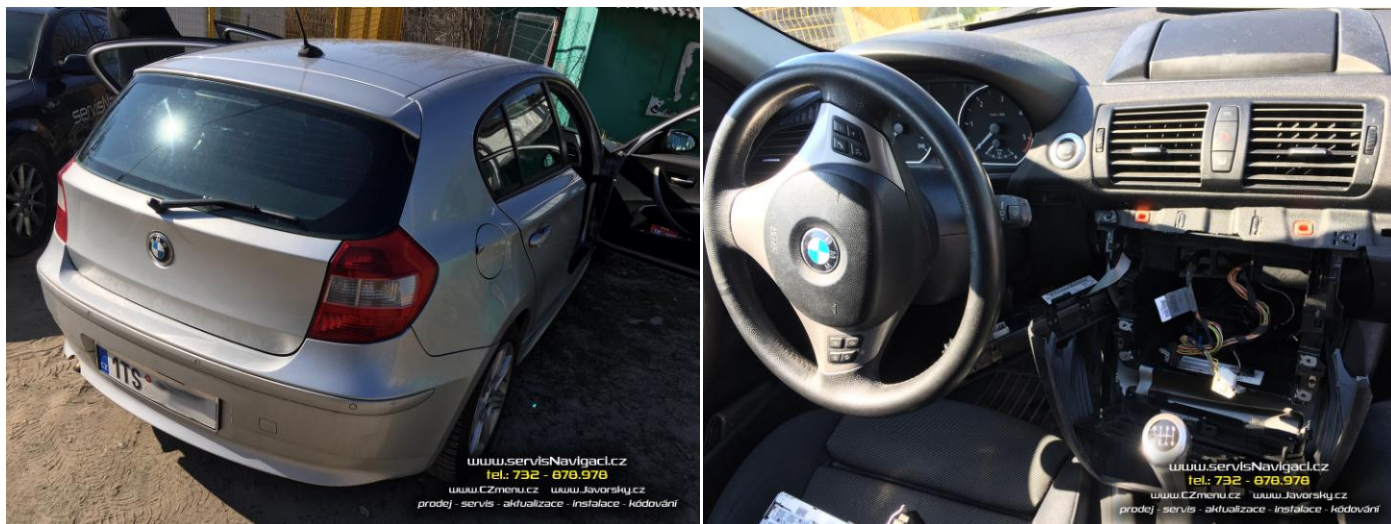
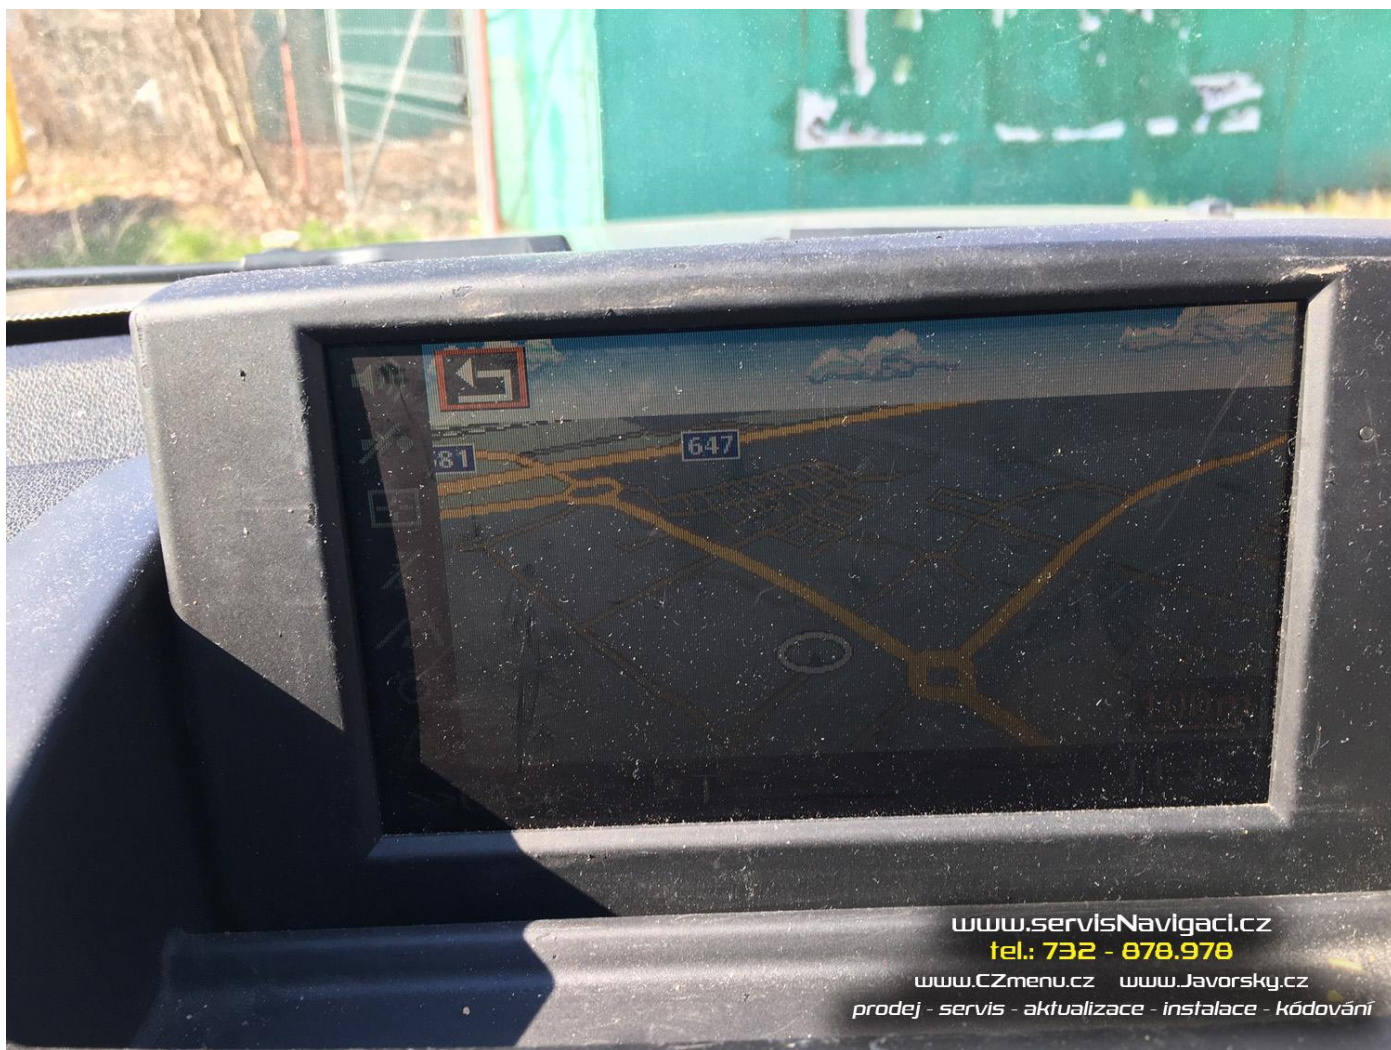
Nový majitel vozu jej zakoupil již s problematicky se chovajícím multimedialním systémem – po nastartování auta se někdy zapnul a někdy ne... Tradiční bolest jednotek BMW, vadné paměti a procesor. Jednotka CCC demontována, vyměněny potřebné součástky a poté vložena zpět do vozu. Aktualizován firmware CCC na poslední verzi. Vloženo DVD s nejnovější mapou Evropy. Celkový čas instalace cca 3 hodiny + cca 10 dnů čekání na díly.
