12.5.2020 Výměna GPS antény + mapy MMI 3G+ v Audi A6 2014

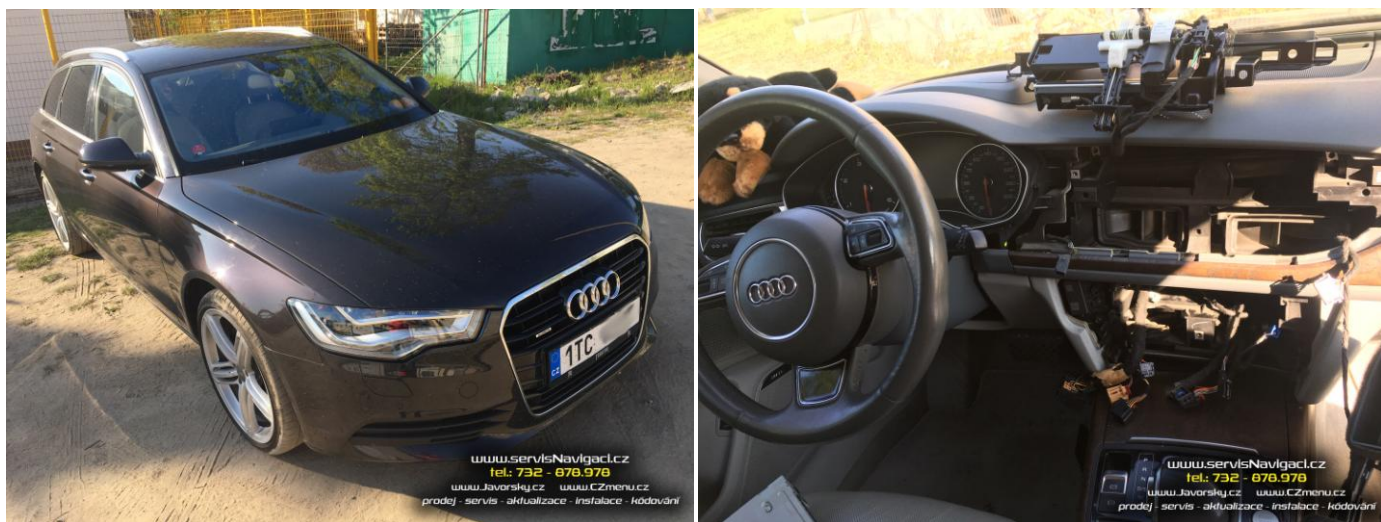
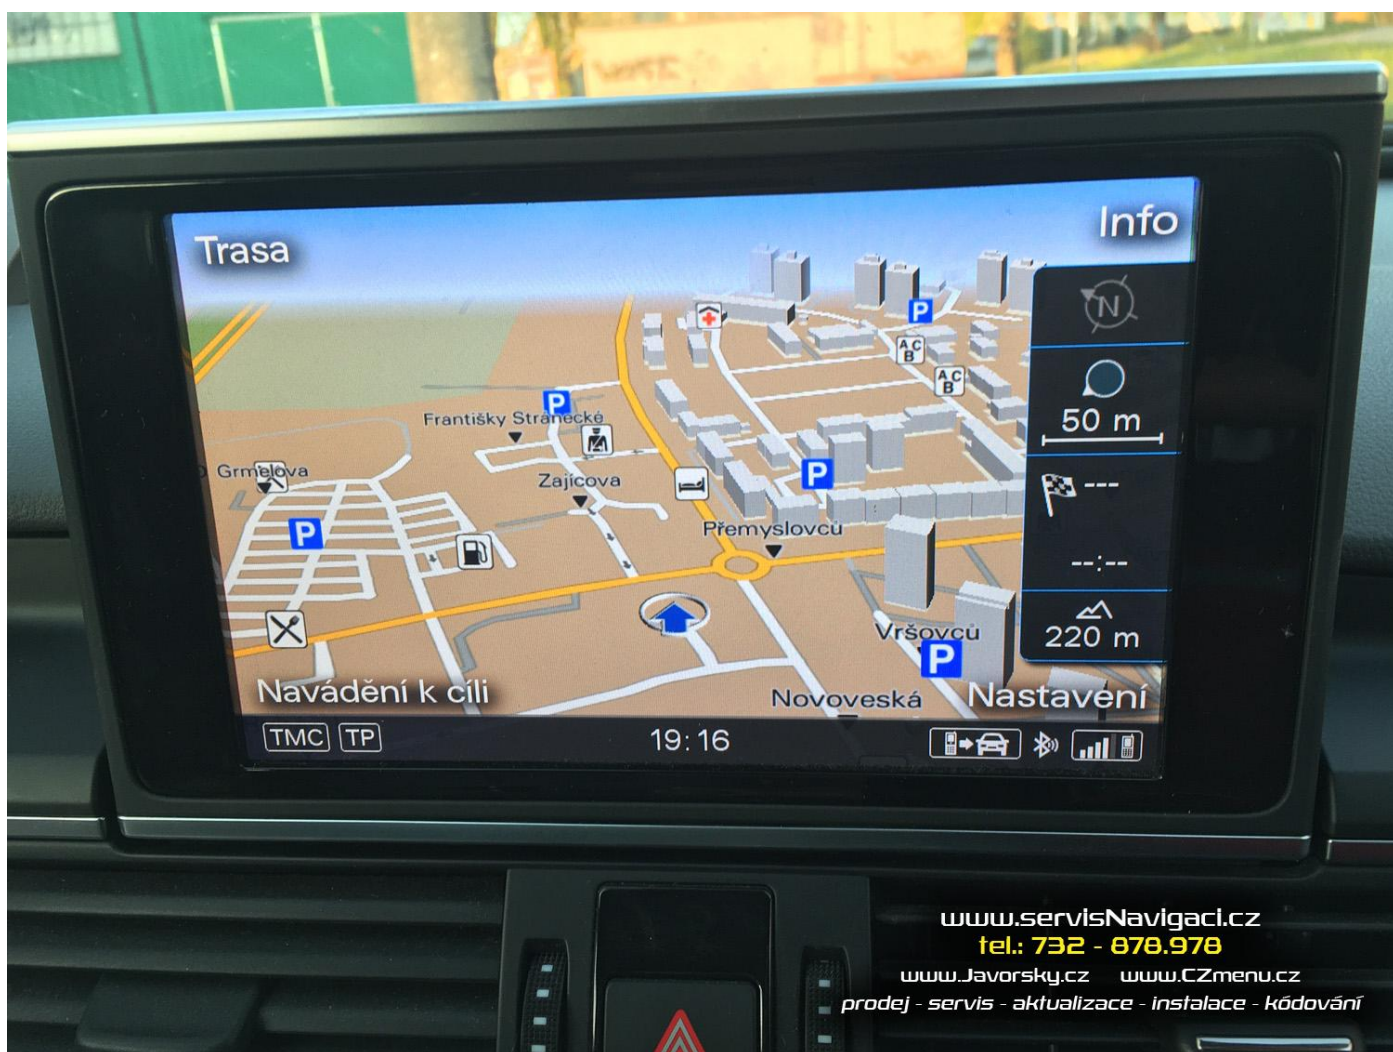
Majitel vozu přijel s navigací, která ukazovala polohu v Rakousku. Po prohlídce zjištěn vadný GPS modul. Tento vyměněn a odzkoušen. Aktualizován firmware MMI na poslední verzi. Otočen režim systému Start/Stop. Odblokován obraz médií. Instalována nejnovější mapa Evropy. Celkový čas instalace cca 4 hodiny.
