6.10.2021 Výměna couvací kamery Gen 1 v Hyundai iX 35 2012

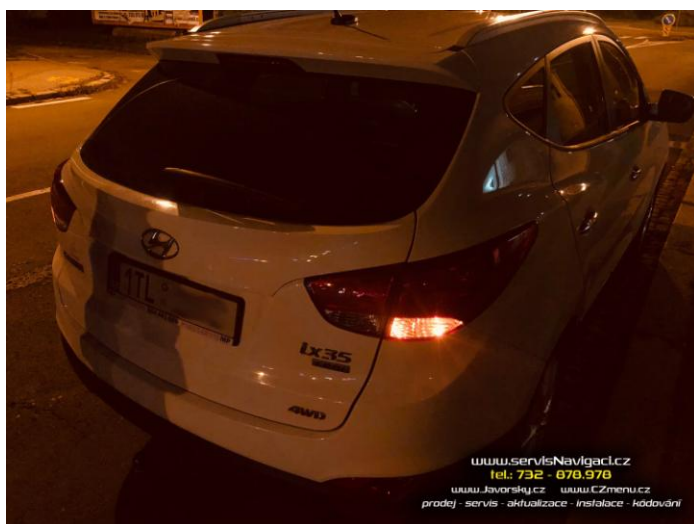
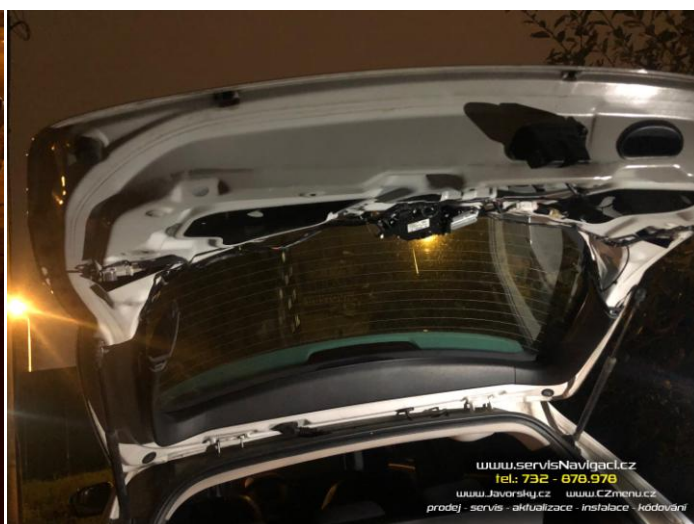
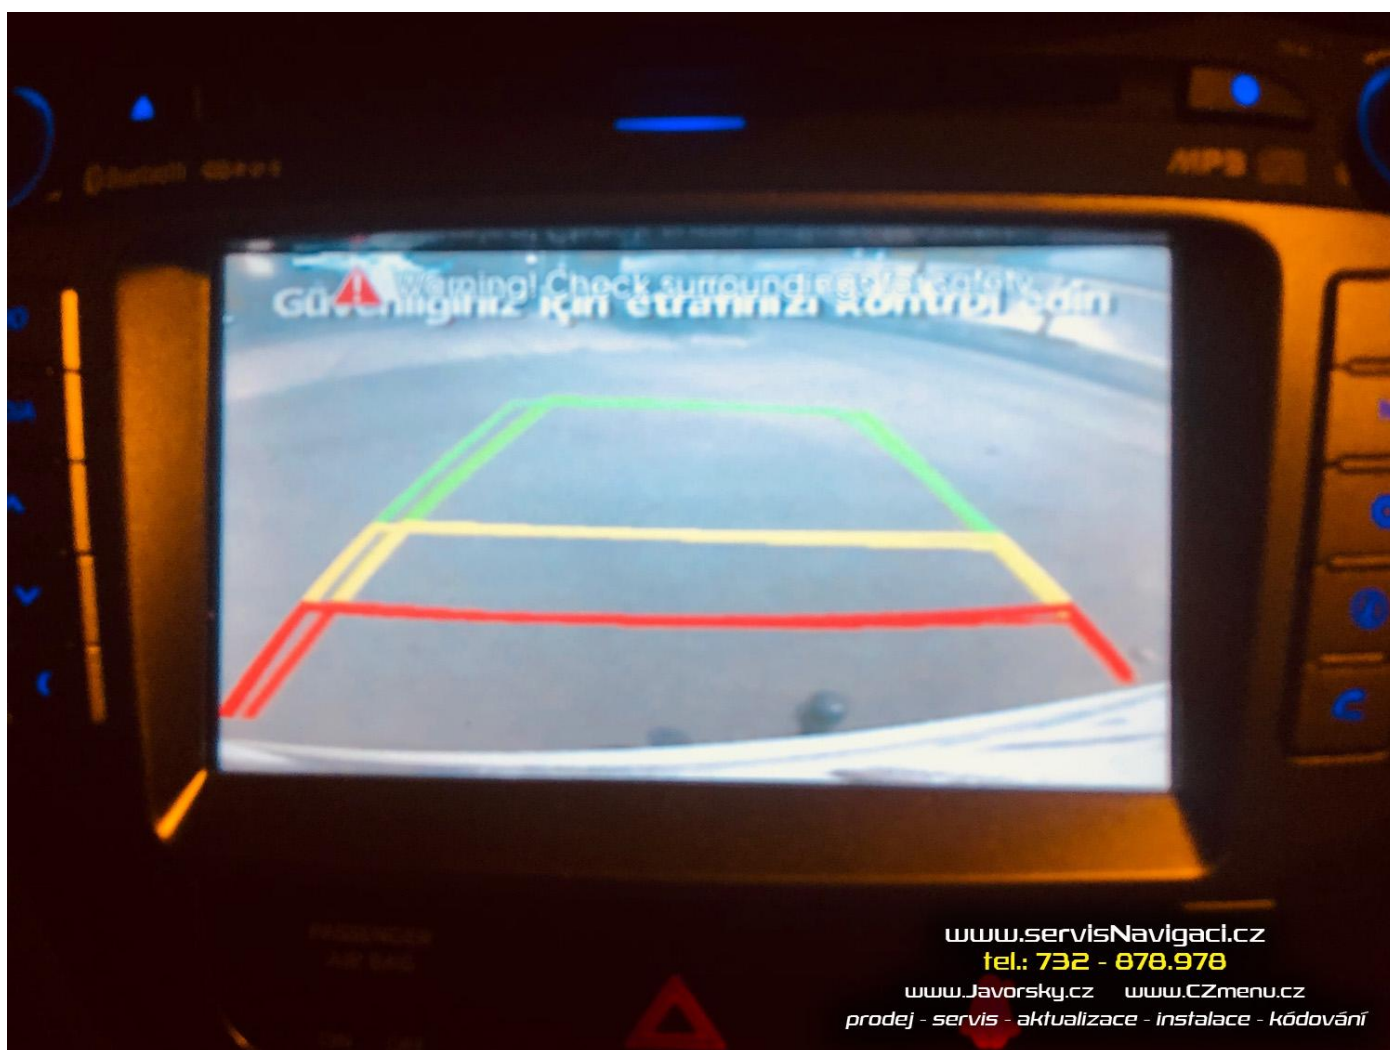
Zákazník přijel na opravu parkovací kamery, která už většinou nebyla funkční. Po prohlídce zjištěna vada přímo v kameře, po létech provozu již netěsnila proti vlhkosti, a voda udělala své... Objednána a poté vyměněna nová parkovací kamera. A pro jistotu silikonem přetěsněny plasty kolem kamery proti vlhkosti. Celkový čas instalace cca 3 hodiny + cca týden čekání na díly.
