3.1.2023 Oprava multimédií uConnect v Jeep Wrangler Rubicon 2019

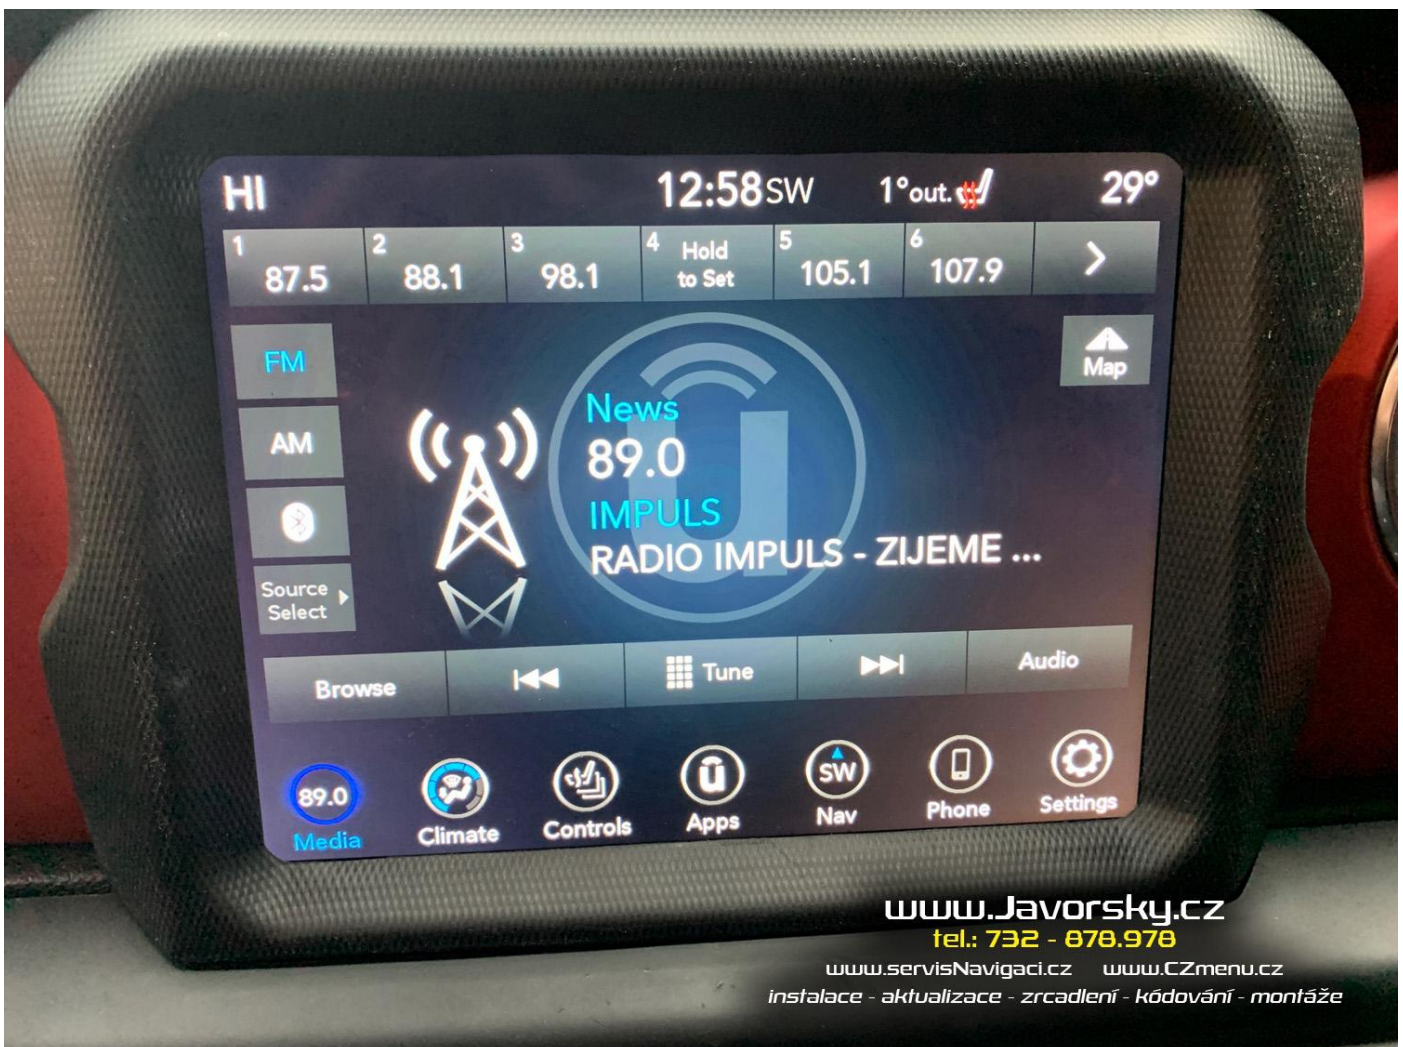
Partnerský autoservis přivezl vůz zákazníka s nefunkčním multimediálním systémem – displej se nezapínal, ani nehrál žádný zvuk. Jednotka multimédií demontována z vozu. Vzhledem k US verzi vozu bylo potřeba shánět komponenty mimo Evropu, což zvýšilo dobu čekání na díly, nicméně vůz samozřejmě jezdil i bez systému, pouze nehrálo rádio... Objednána a poté vyměněna vadná elektronika. Znovu nainstalován software systému uConnect, a nastaven na EU parametry. Zjištěn PIN systému. Vše složeno, vyresetováno nastavení a odzkoušeno. Celkový čas instalace cca 3 hodiny + měsíc čekání na díly.
