5.3.2024 Oprava nefunkční navigace Gen5 v KIA Niro 2018

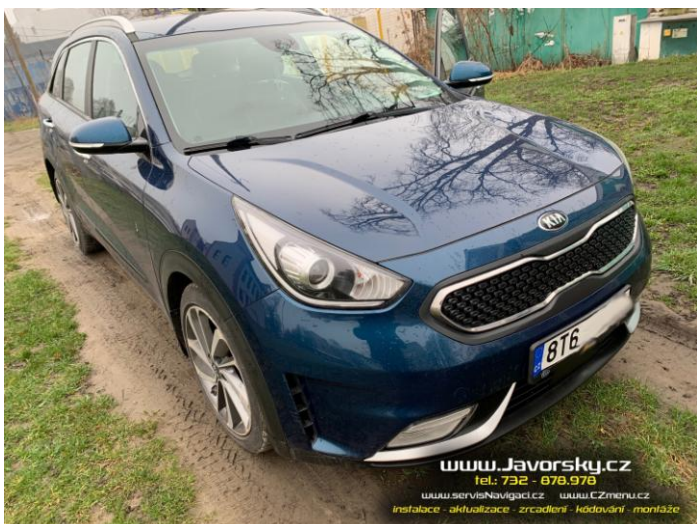
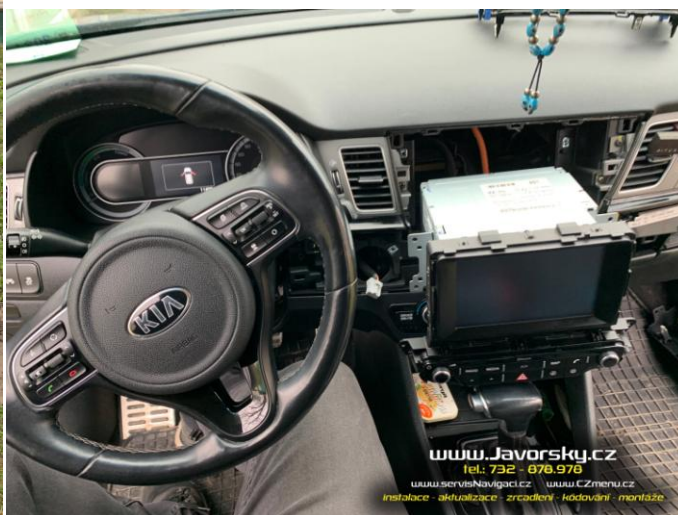
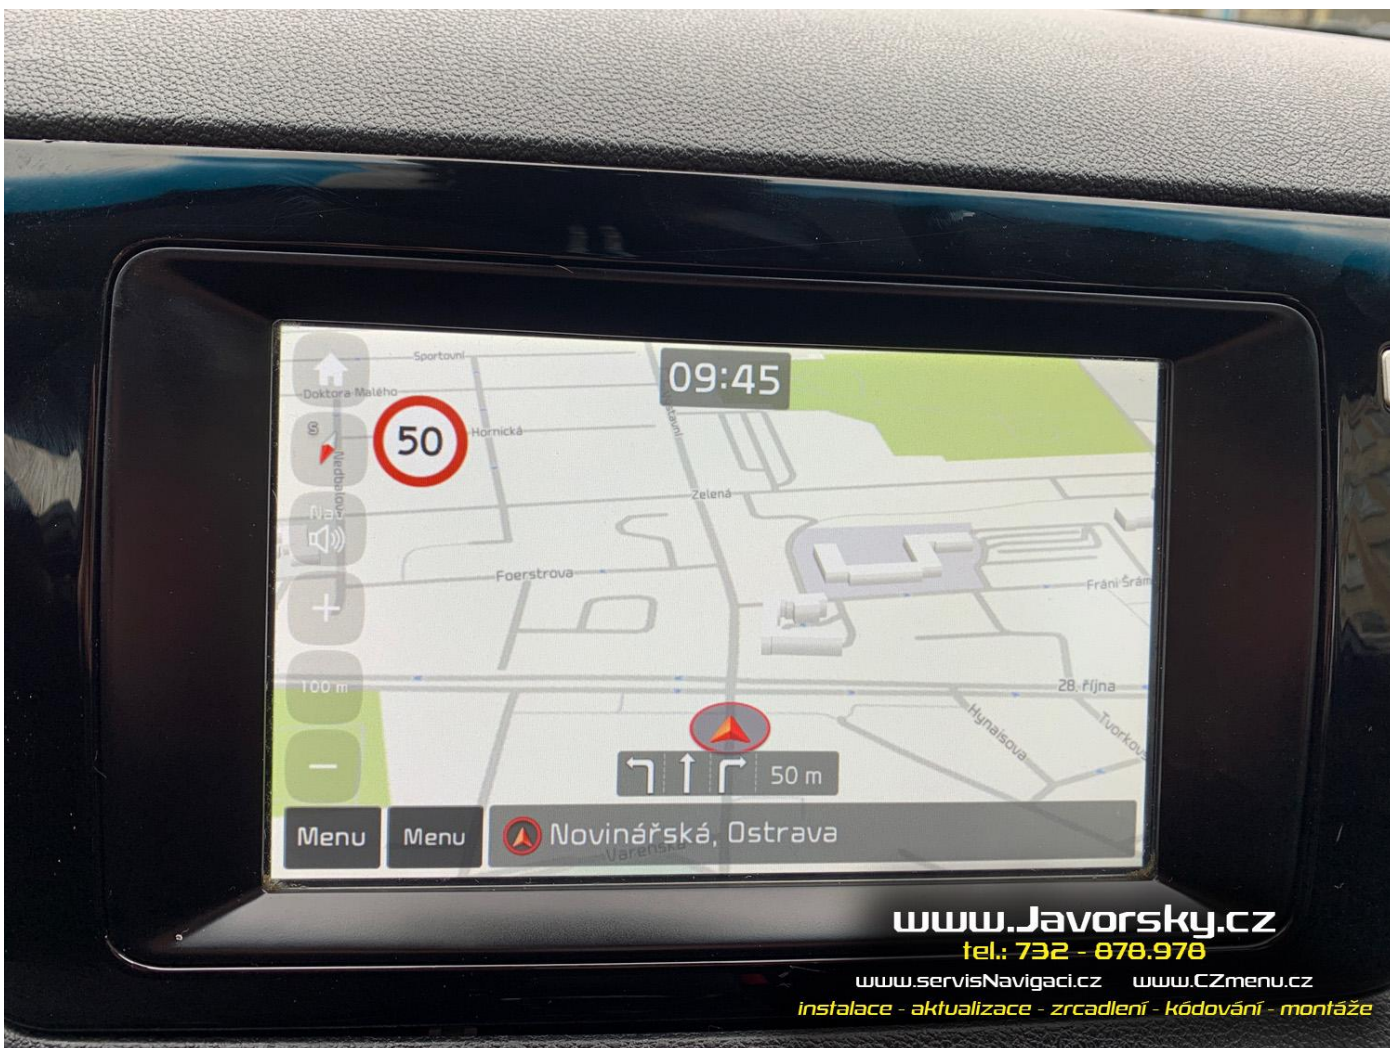
Autoservis přivezl vůz zákazníka. Poté, co bylo auto na čištění interiéru, tak za několik dnů přestala fungovat navigace. Demontována jednotka navigace, a rozdělena na díly. Zjištěno zatečení tekutin do prostoru SD karty a elektroniky tlačítek, a tedy následné vyzkratování... Objednány a poté vyměněny vadné díly. Aktualizován firmware Gen5 na poslední verzi. Instalována nejnovější mapa Evropy. Celkový čas instalace cca 4 hodiny + týden čekání na díly.
