**6.2.2026** Oprava + aktualizace navigace Gen1 v KIA Sportage 2010

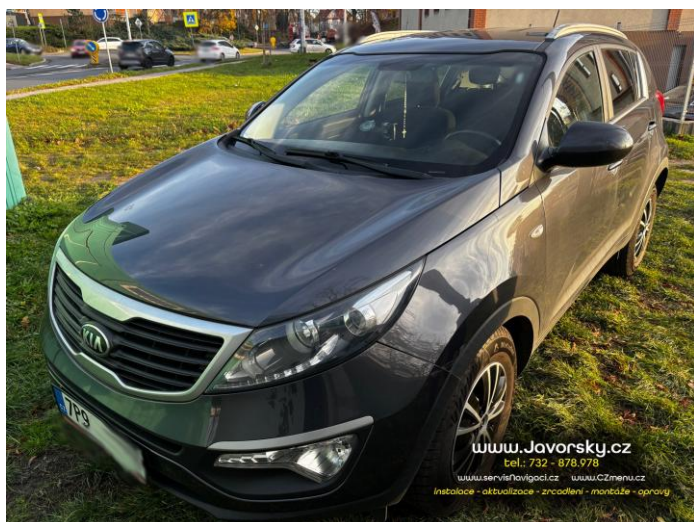
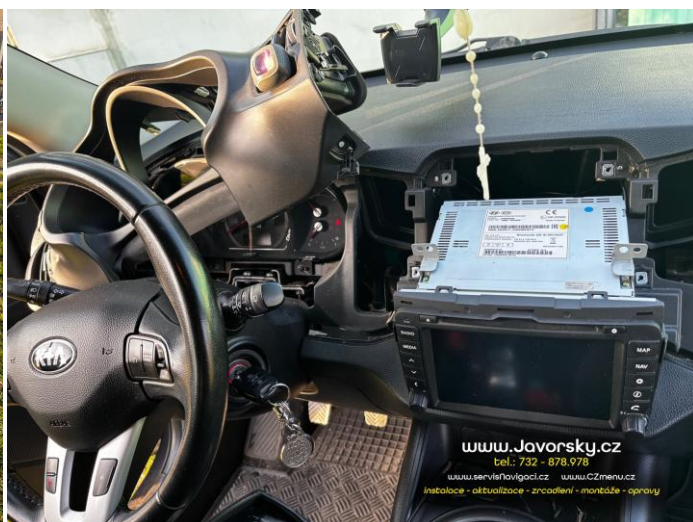
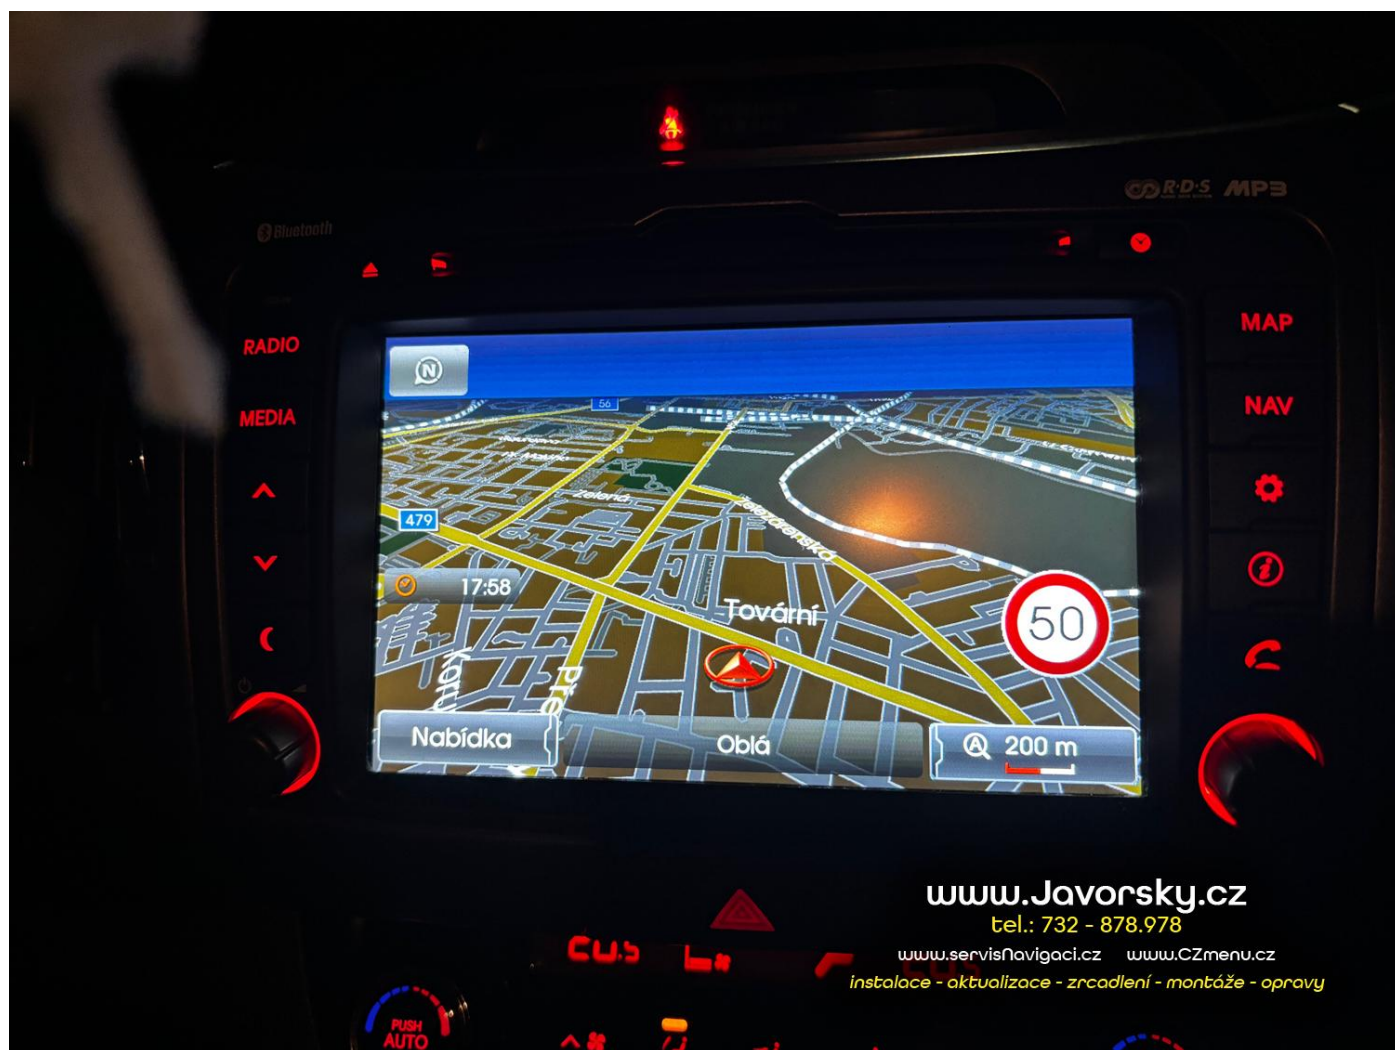
Majitel vozu přijel s nefunkční navigací – ukazovala polohu v Maďarsku. Po prohlídce vozu zjištěn vadný GPS modul. Demontovány potřebné části interiéru a stropnice, a vyměněn vadný modul. Vše složeno a odzkoušeno. Aktualizován software Gen1 na poslední verzi. Instalována nejnovější mapa Evropy. Celkový čas instalace cca 4 hodiny.
