11.12.2015 Aktualizace navigace Pioneer AVIC F910 BT v Hyundai IX 55 2013

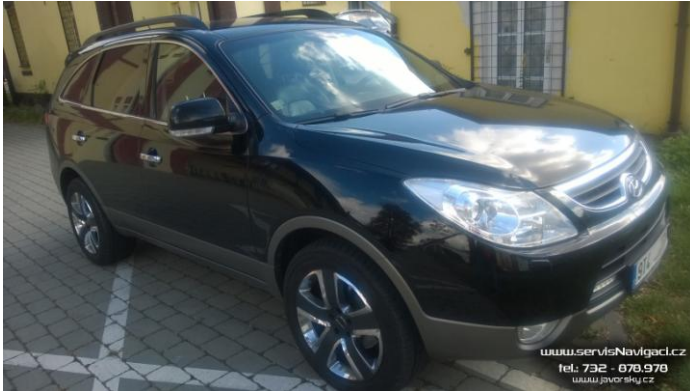
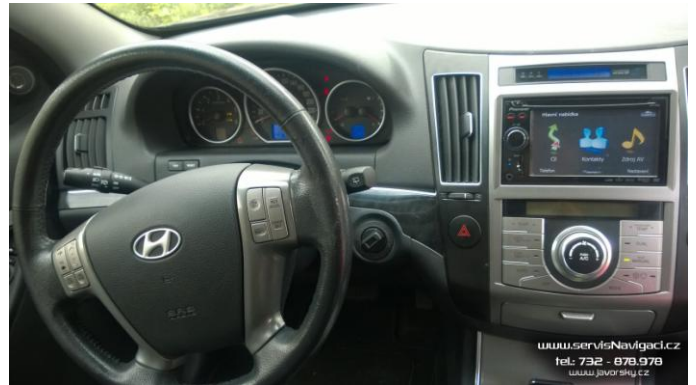
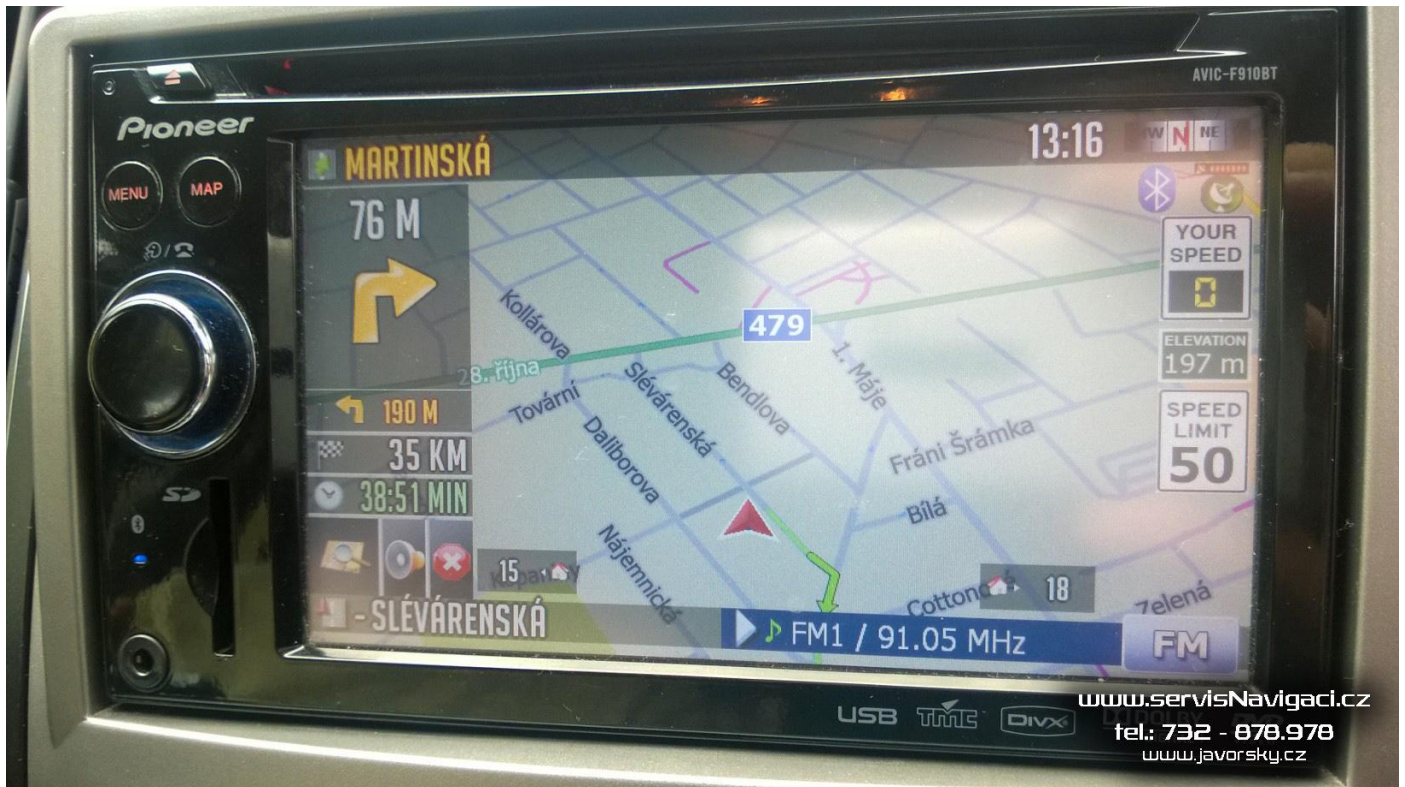
Automobil s dodatečně instalovanou jednotkou Pioneer. Tato navigace není oficiálně již několik let podporována, tedy bylo potřeba upravit systém tak, aby majitel vozu mohl mít opět aktuální mapy. Přeprogramován firmware Pioneer a instalována nejnovější mapa Evropy. Celkový čas instalace cca 9 hodin po dobu 3 dnů – firmware se průběžně upravoval a zkoušel.
