**1.3.2017** Oprava tuneru rádia MMI 3G v Audi A6 2009

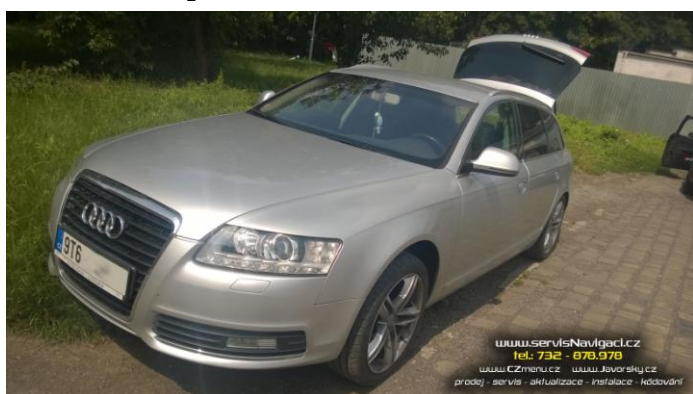
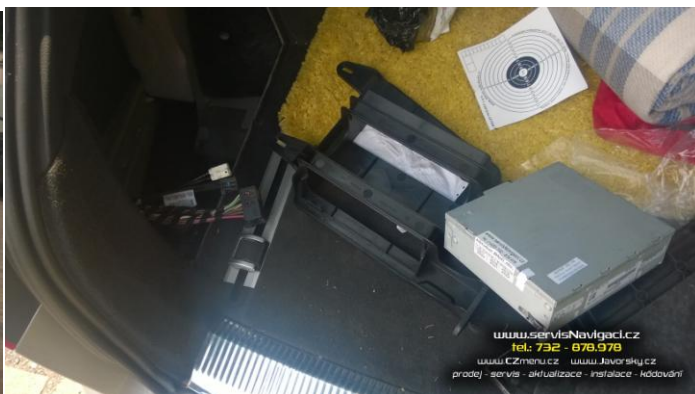
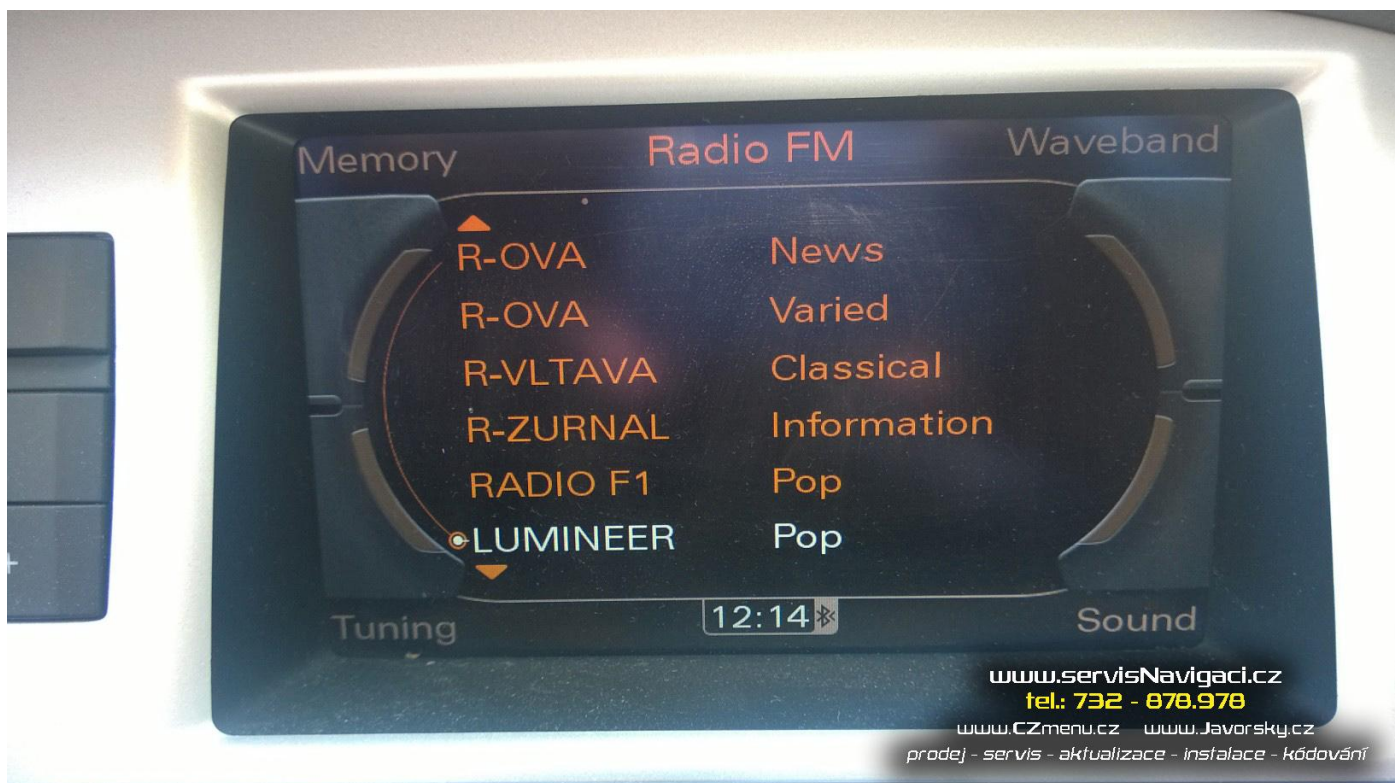
Stálý zákazník přijel s nefunkčním MMI systémem – dle jeho popisu dojel do myčky s rádiem, ale po myčce něco luplo a vše se vypnulo. Po analýze zjištěno zatečení vody v zadní části auta, a následkem byl vyhořelý tuner rádia. Objednány potřebné díly a posléze vše vyměněno. Celkový čas instalace cca hodina + cca týden čekání na díly.
