### 3.5.2021 Montáž kamery + mapy RNS 315 ve VW Passat 2014

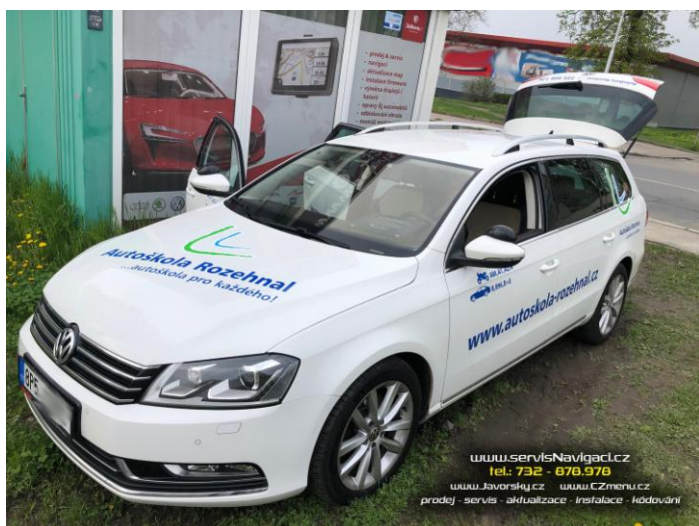
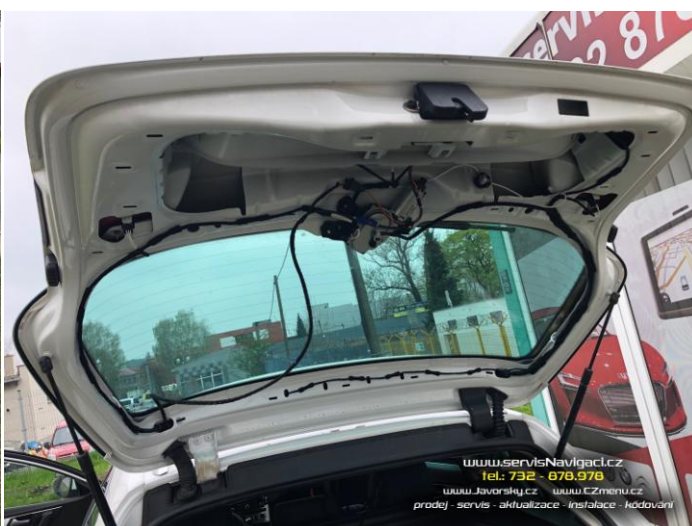
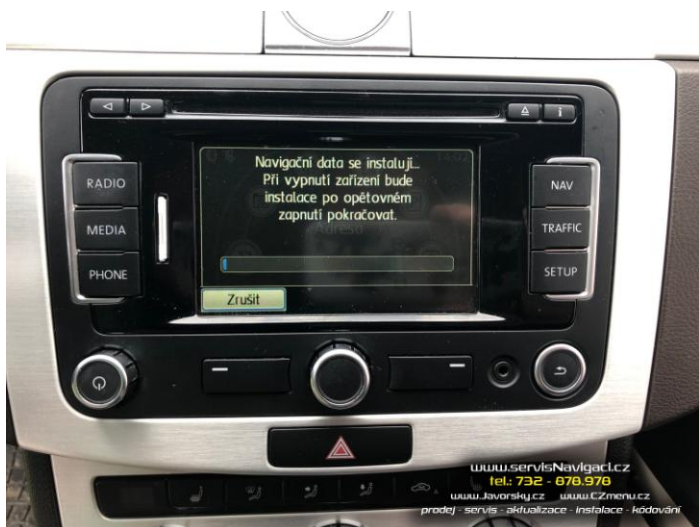
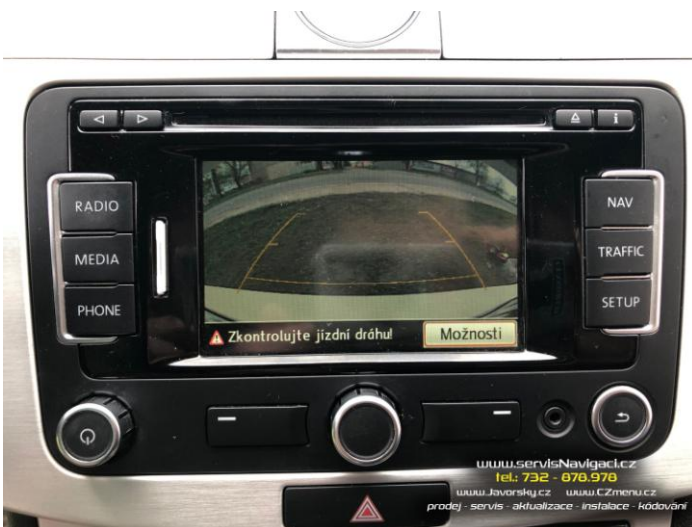
Zákazník si na internetu objednal neoriginální kameru a přijel na montáž. Po rozbalení se zjistilo že prodejcem dodaná kamera není určena pro tento typ auta, a tedy se zvolila originální VW kamera. Demontovány 5 dveře a střecha. Protáhány potřebné kabely, a zapojena kamera. Vše odzkoušeno a složeno. Nakódována nová výbava vozu. Deaktivován systém Start/Stop. Doplněno zobrazení chybějících litrů k dotankování. Instalovány nejnovější mapy Evropy. Celkový čas instalace cca 7 hodiny.
