7.6.2021 Montáž couvací kamery do Volkswagen Touareg 2020

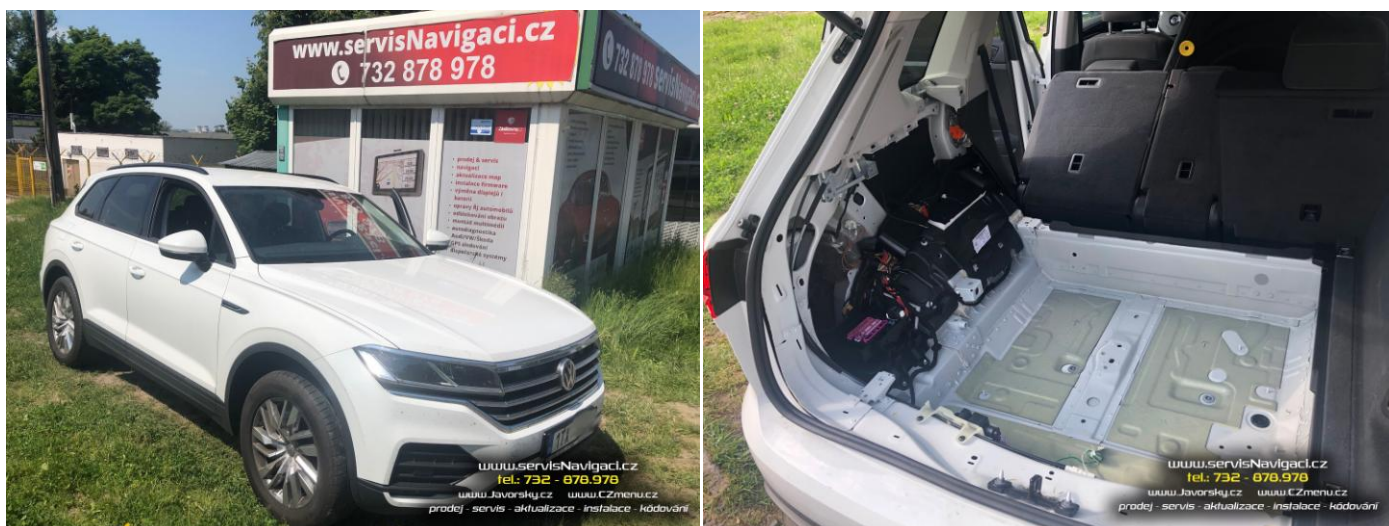
Nový majitel vozu jej pořídil s výbavou bez parkovací kamery, a jelikož byl na ni zvyklý z předchozího vozu, přijel na montáž. Demontována část interiéru a protaženy potřebné kabely. Vyměněno madlo pátých dveří za madlo s kamerou. Kamera propojena s multimediálním systémem. Provedena aktivace kamery a nakonfigurována nová výbava vozu. Celkový čas instalace 7 hodin.
