3.5.2022 Výměna displeje továrního rádia v Dacia Logan 2013

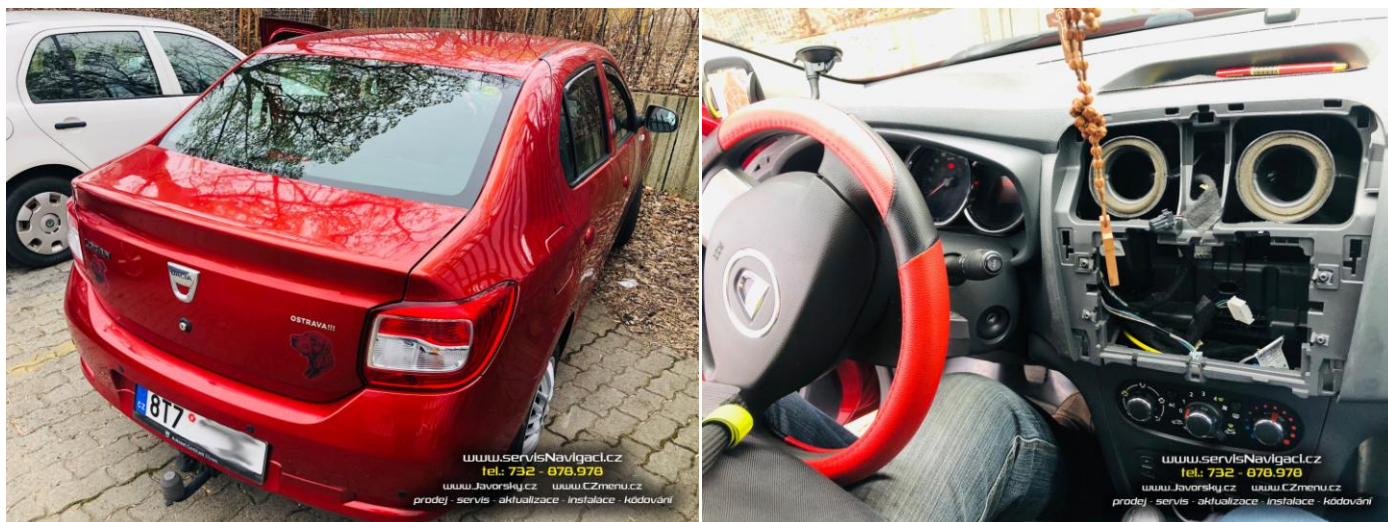
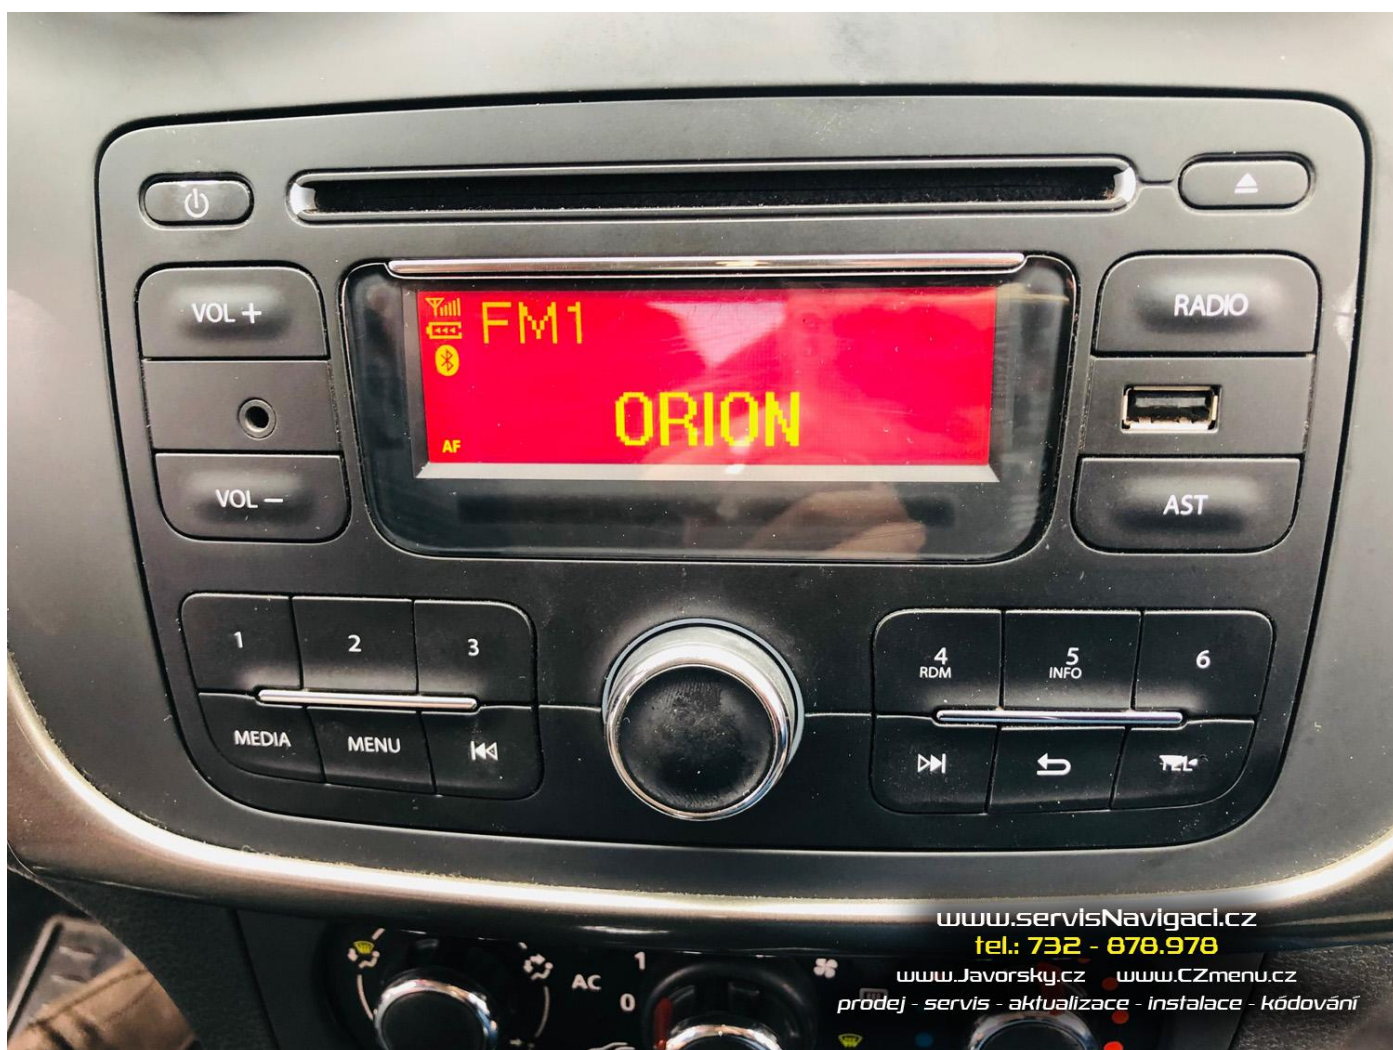
Zákazník k nám byl přeměřován z nedalekého autorizovaného prodejce. Na rádiu v autě po několika minutách přestal být čitelný displej = častá závada tohoto typu rádia, které používá i Renault a Nissan. Objednán a následně vyměněn displej. Vše složeno zpět a odzkoušeno. Celkový čas instalace cca 3 hodiny + cca 10 dnů čekání na díly.
