2.7.2016 Výměna GPS antény RNS 510 ve Volkswagen Tiguan 2011

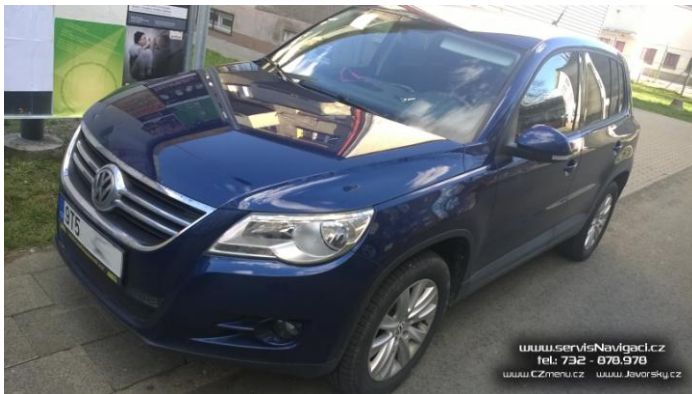
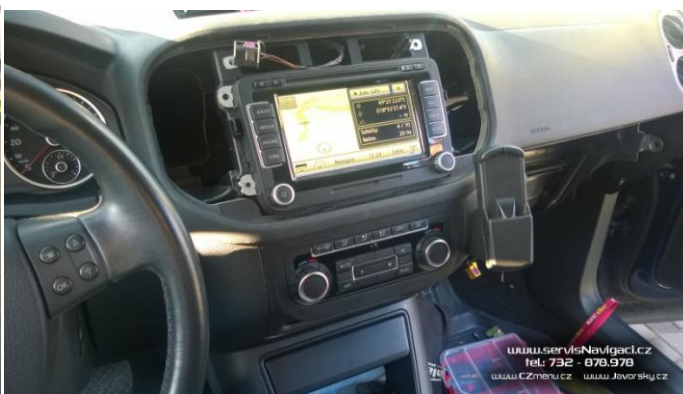
Zákazník přijel s autem, ve kterém navigace ukazovala polohu na Slovensku. Po prohlídce systému zjištěna vadná anténa navigace. Tato vyměněna, nově zabudována do palubní desky, kde je mnohem lépe chráněna před všemi venkovními vlivy. Odblokován obraz médií. Celkový čas instalace cca 2 hodiny.
