5.3.2020 Čistění + mapa CCC Professional v BMW 520 2008

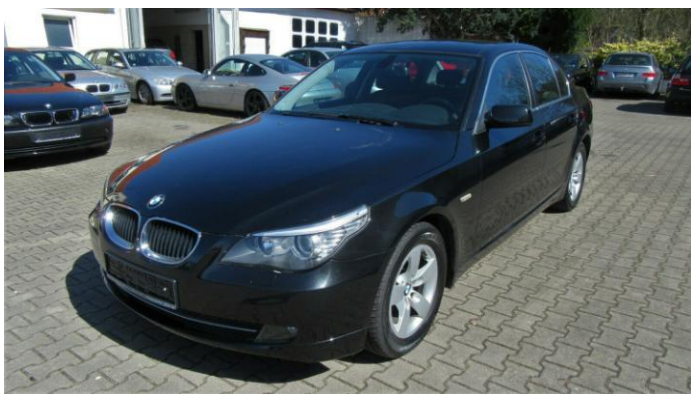
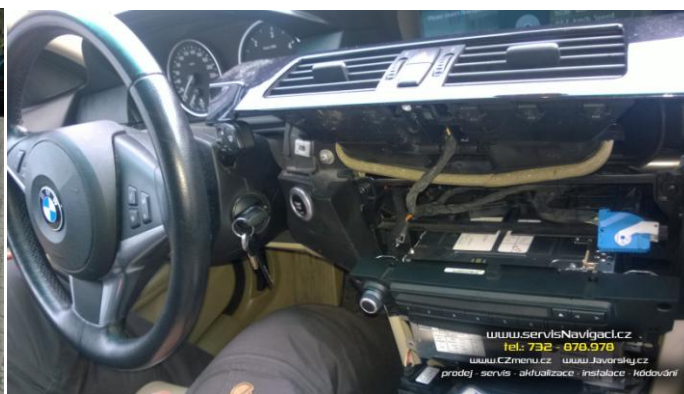
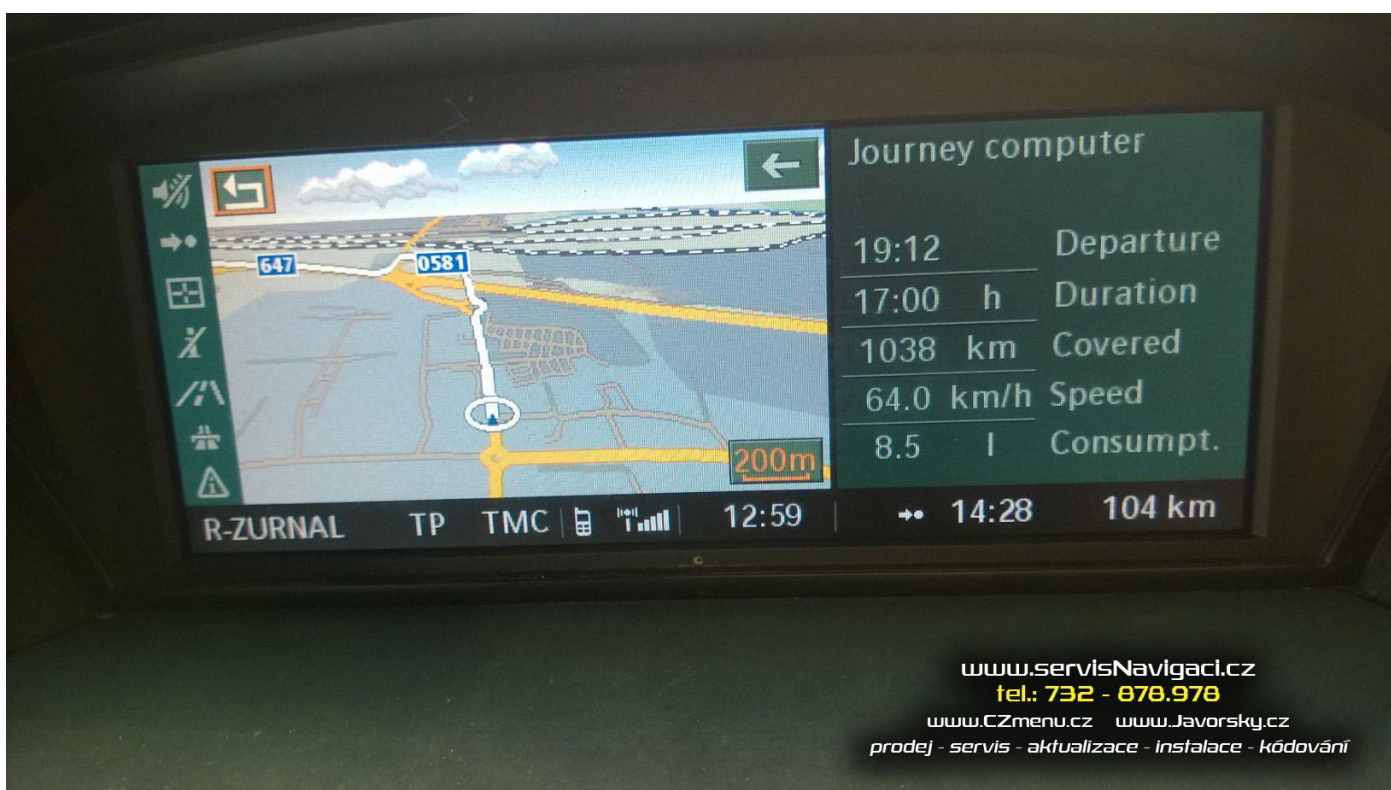
Automobil přivezen z Itálie, s nefunkční navigací. Při demontáži zjištěna vrstva prachu a písku uvnitř přístrojové desky, a tedy nejen jednotka vyčištěna. Vloženo DVD s nejnovější mapou Evropy a vše funkční. Celkový čas instalace cca 2 hodiny.
