16.11.2022 Montáž couvací kamery do Volkswagen Passat 2015

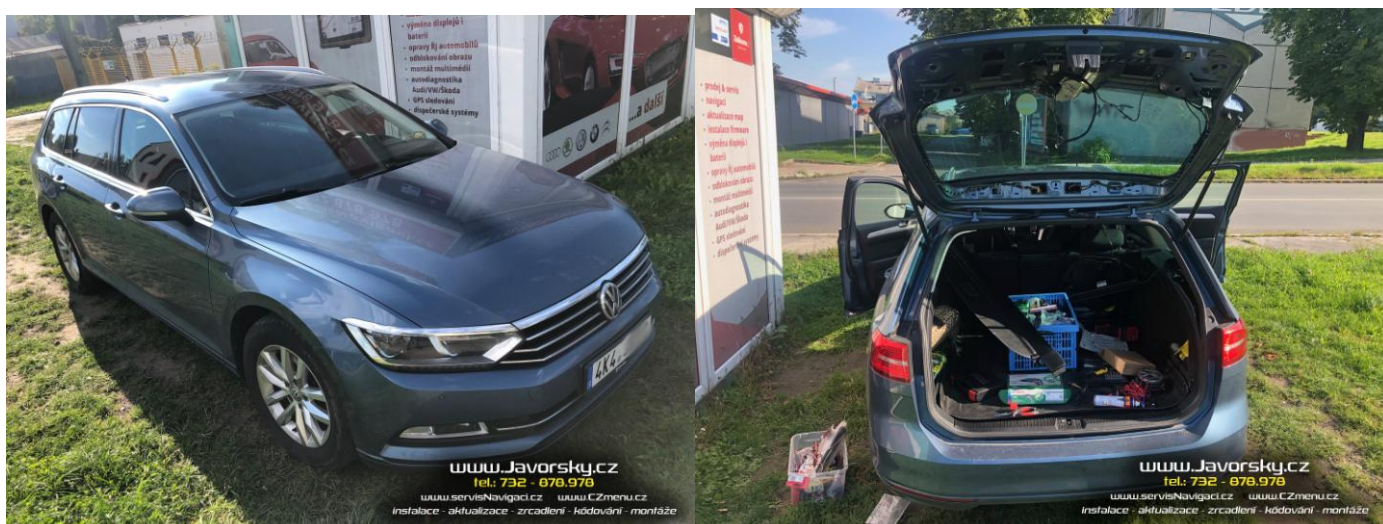
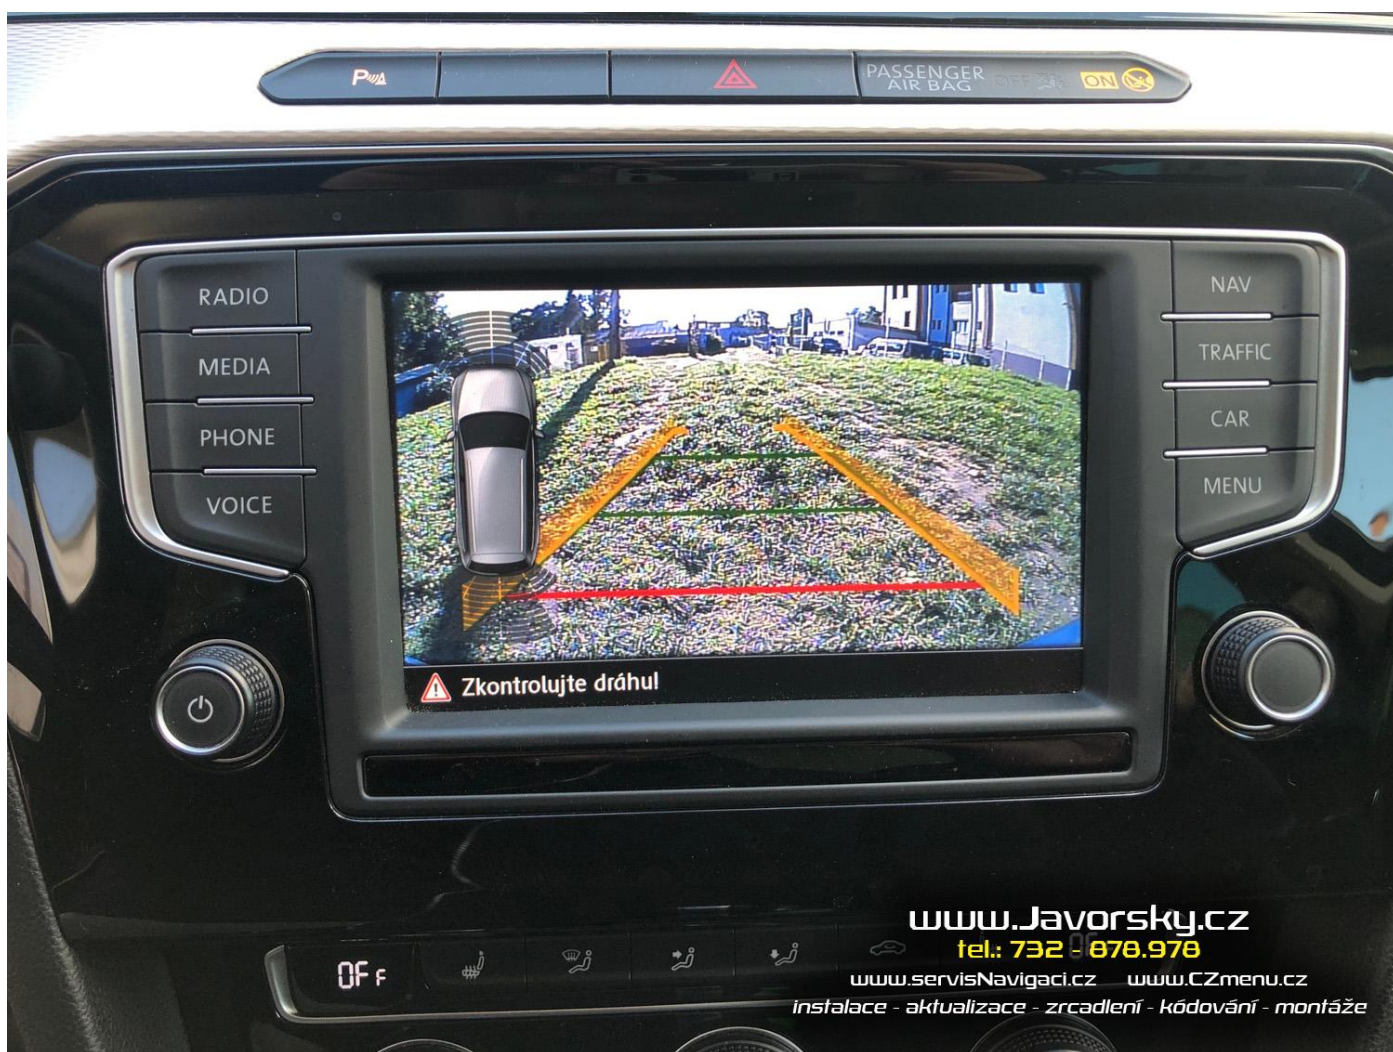
Zákazník vyměnil vůz za novou generaci, ale postrádal couvací kameru, kterou v předchozím voze měl. U tohoto modelu VW je couvací kamera ve výklopném znaku VW, a tedy bylo potřeba vyměnit celý mechanismus. Demontovány části interiéru, protažena kabeláž, vyměněn mechanismus otevírání pátých dveří za variantu s kamerou. Vše složeno zpět. Nakódována nová výbava vozu, aktivována funkce couvací kamery. Celkový čas instalace cca 5 hodin.
