**8.5.2023** Oprava CD měniče MMI 2GBasic v Audi A6 2005

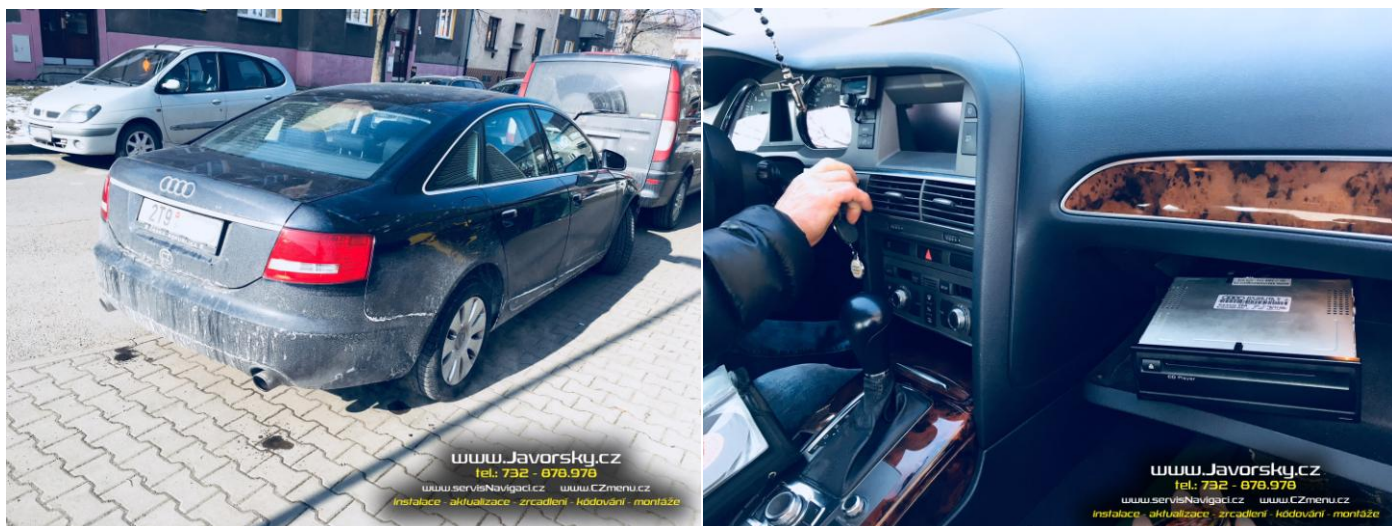
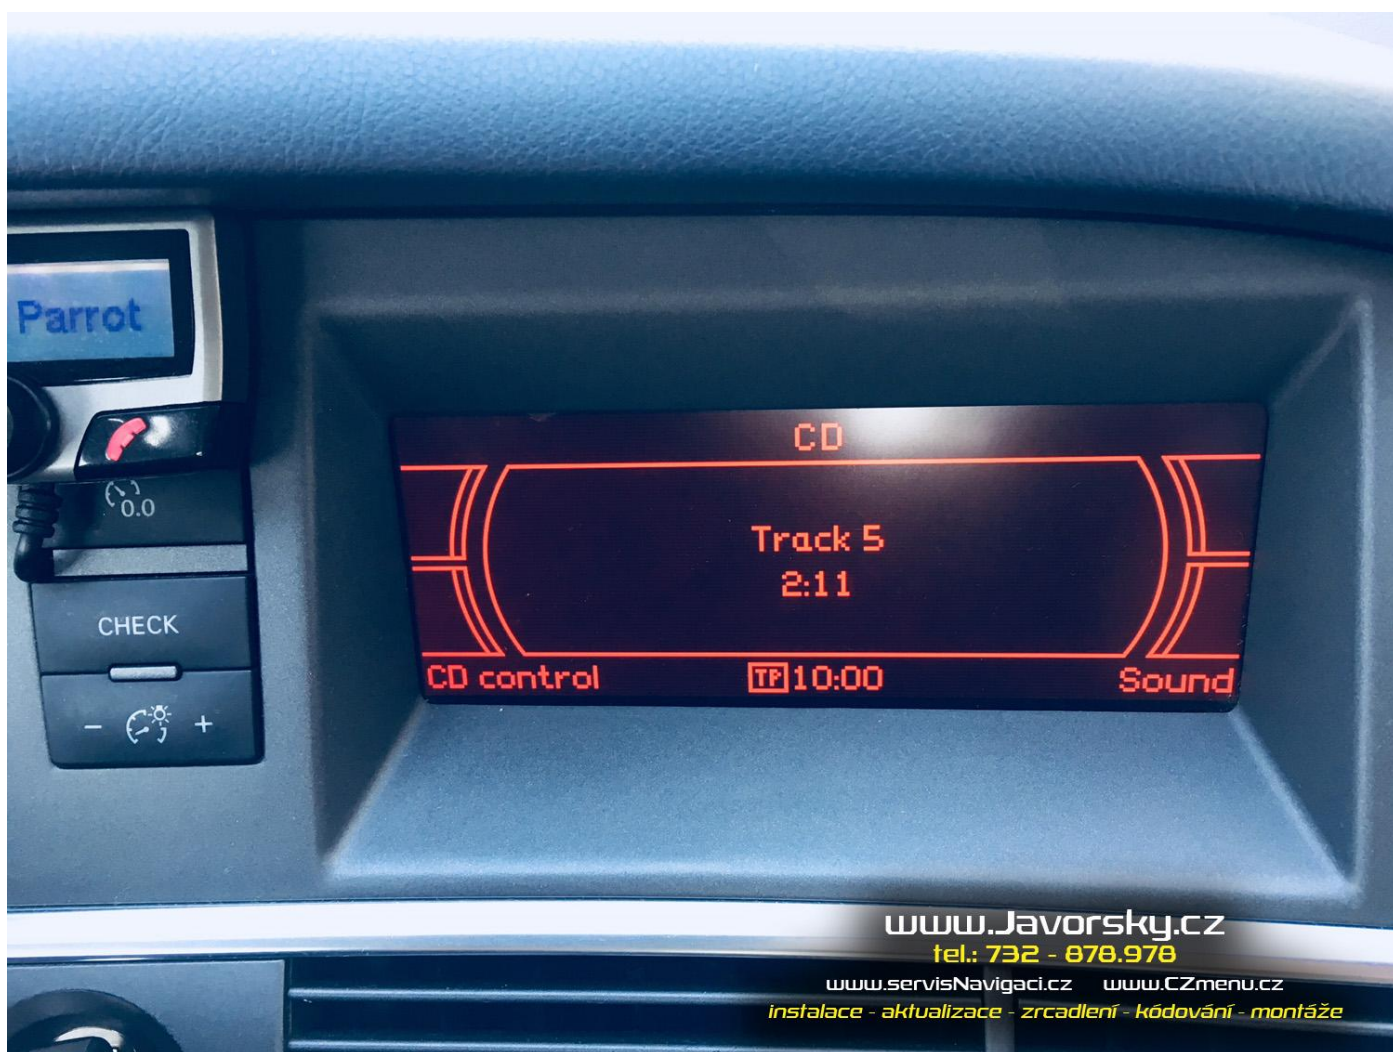
Zákazník přijel s vozem, ve kterém už, dle jeho slov dosloužil CD měnič. Nejprve jsme zkusili vyčištění optiky měniče, ale bohužel nepomohlo, a tedy bylo nutno vyměnit laser. Přehozeno, odzkoušeno a opět funkční. Celkový čas instalace cca 3 hodiny.
