**20.1.2026** Oprava displeje + úpravy MIB1 Columbus ve Škoda Octavia 2015

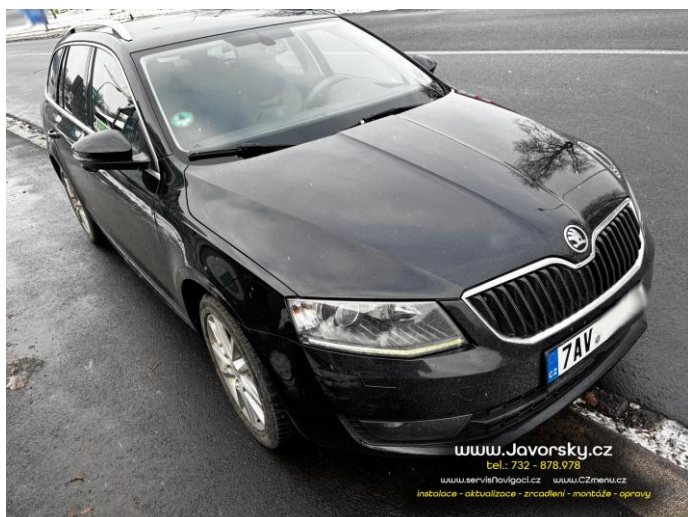
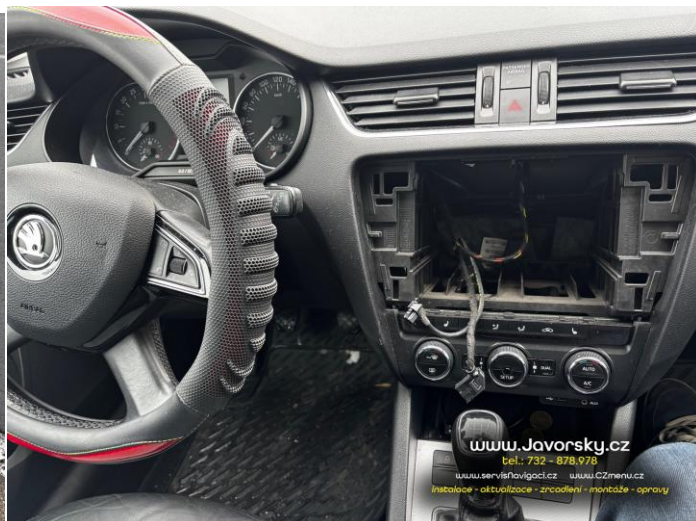
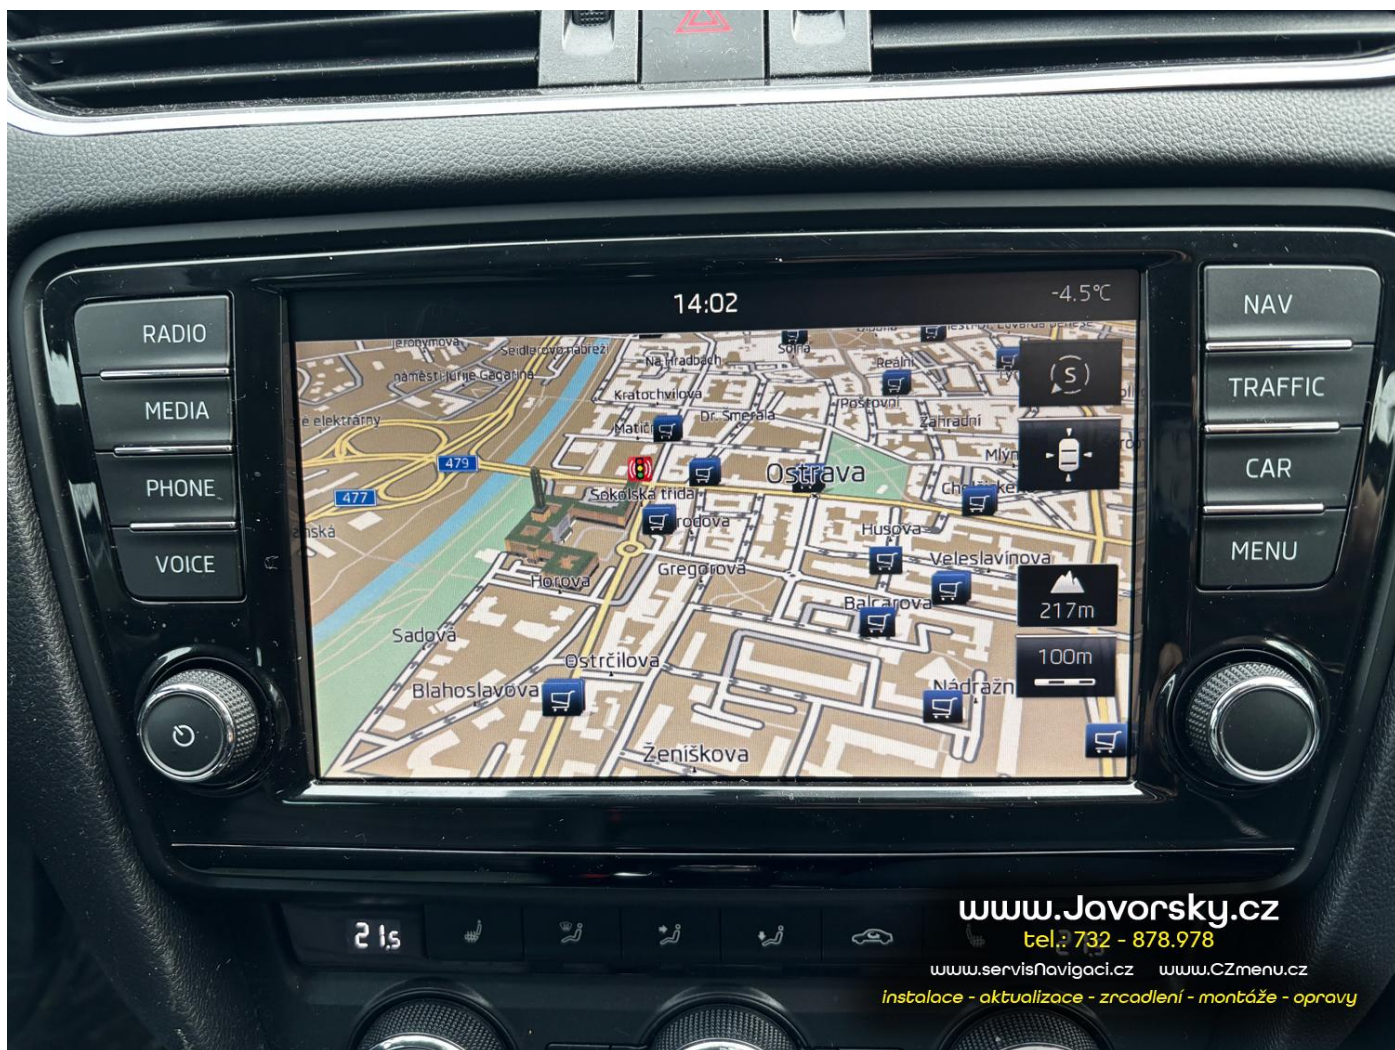
Majitel vozu přijel s vadným displejem – po několika minutách od nastartování vozu se displej „sám“ začal různě přepínat. Displej demontován, rozložen na jednotlivé komponenty, a vyměněn vadný díl. Vše složeno a zapojeno. Aktualizován firmware MHIG na poslední verzi. Deaktivován systém Start/Stop. Doplněny loga FM stanic. Instalována poslední vydaná mapa Evropy 2024, dále se tento typ navigace již nepodporuje. Doplněna databáze radarů a měřených úseků. Celkový čas instalace cca 2 hodiny + cca týden čekání na díl.
