27.5.2026 Montáž couvací kamery do Volkswagen Arteon 2022

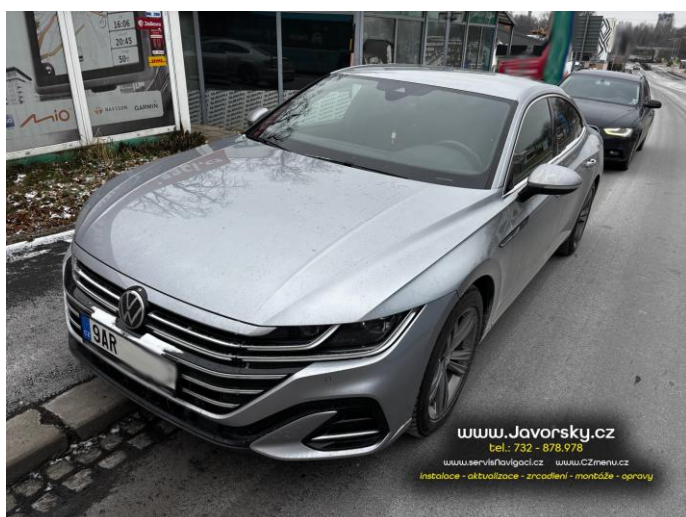
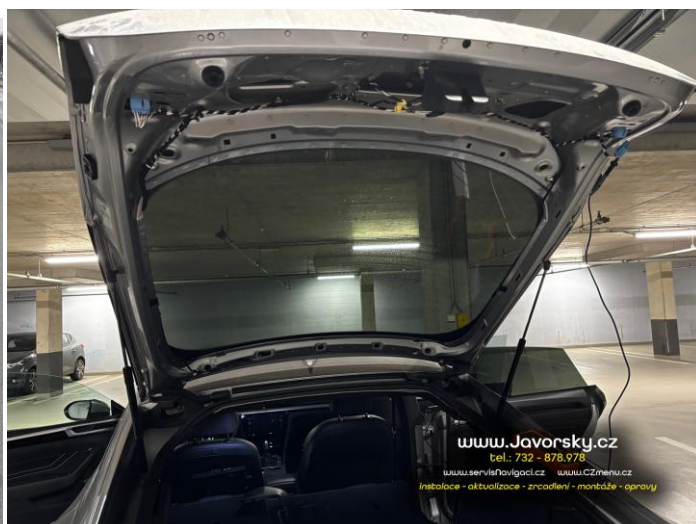
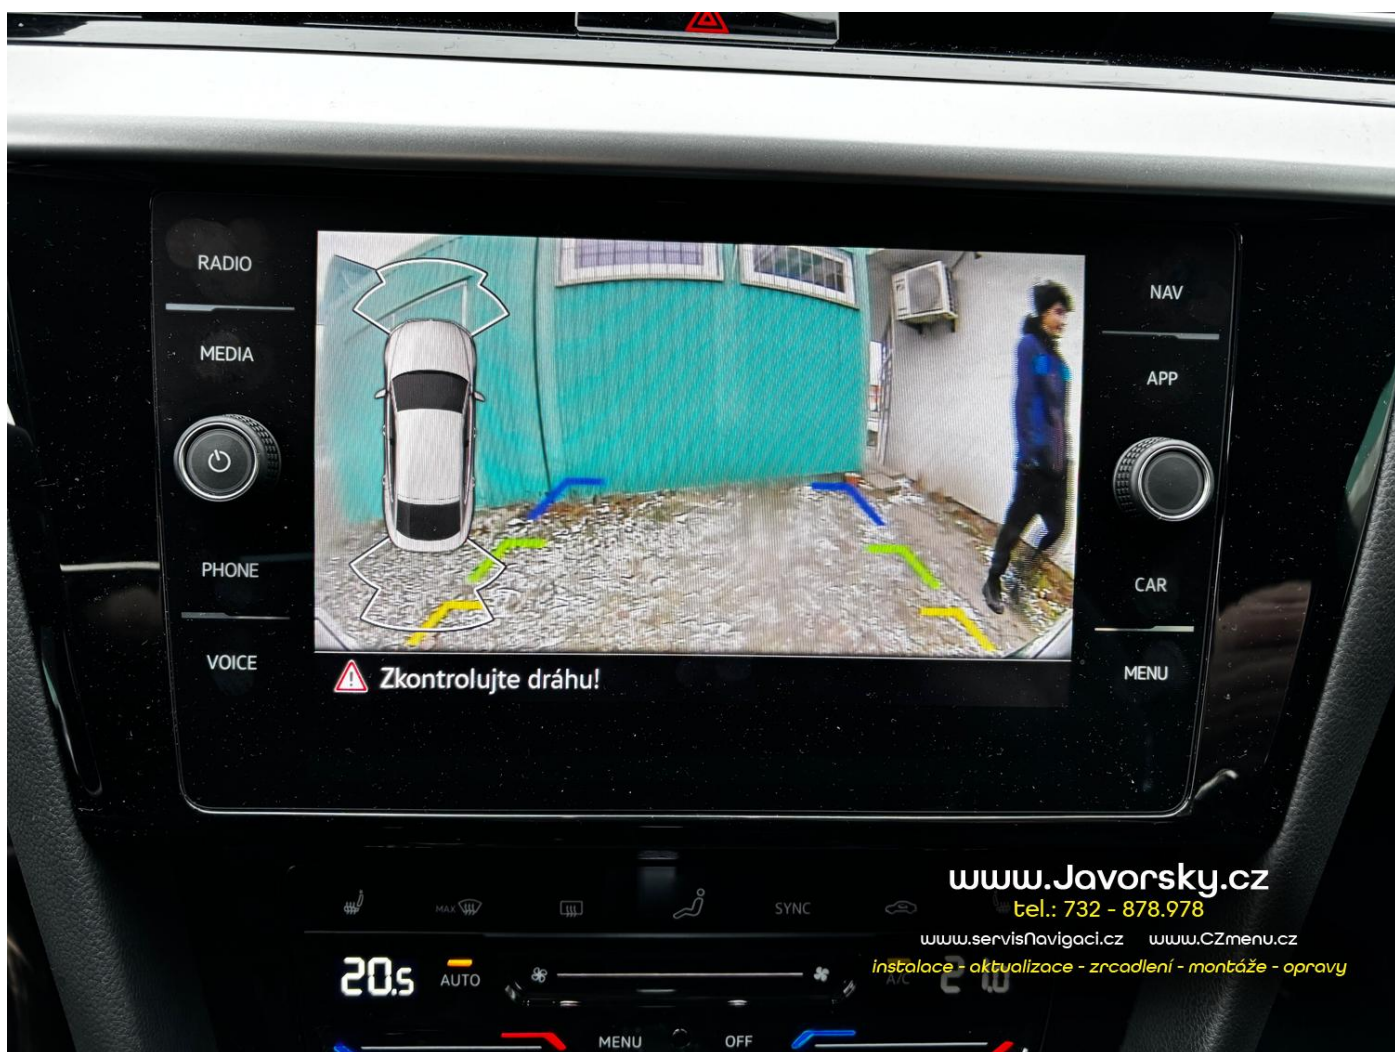
Dlouholetý zákazník opět vyměnil vůz za novější, ve kterém nebyla couvací kamera... Objednána parkovací kamera včetně potřebné řídicí jednotky, a začalo se. Demontovány části palubní desky, stropnice a zadních výklopných dveří. Protáhena potřebná kabeláž a dopojena řídicí jednotka kamery. Demontován výklopný znak VW a zabudován nový VW znak s kamerou. Vše složeno, nakonfigurováno a funkční. Díky řídicí jednotce kamery se zobrazují i vodící linie vozu podle natáčení volantu. Celkový čas instalace cca 4 hodiny.
