22.6.2026 Montáž couvací kamery do Toyota Proace Verso 2024

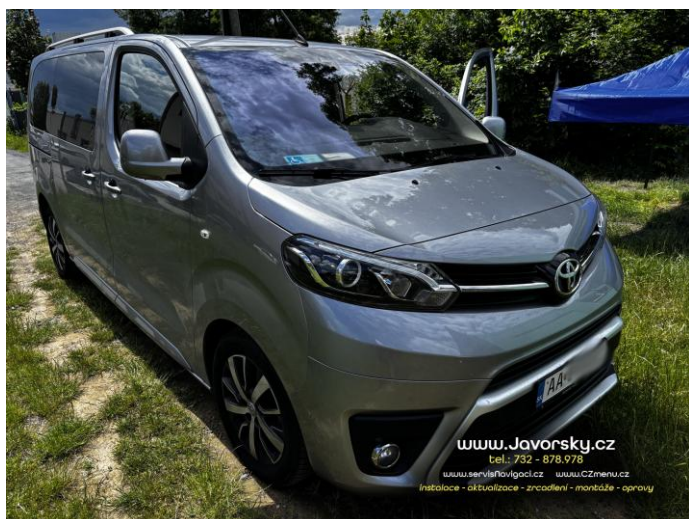
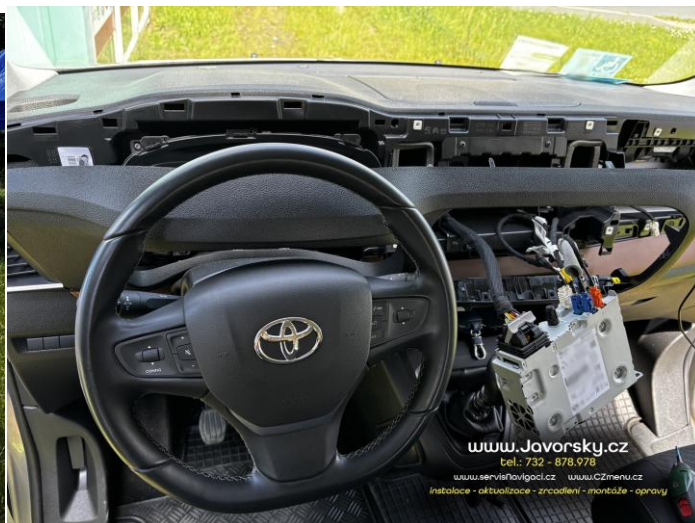
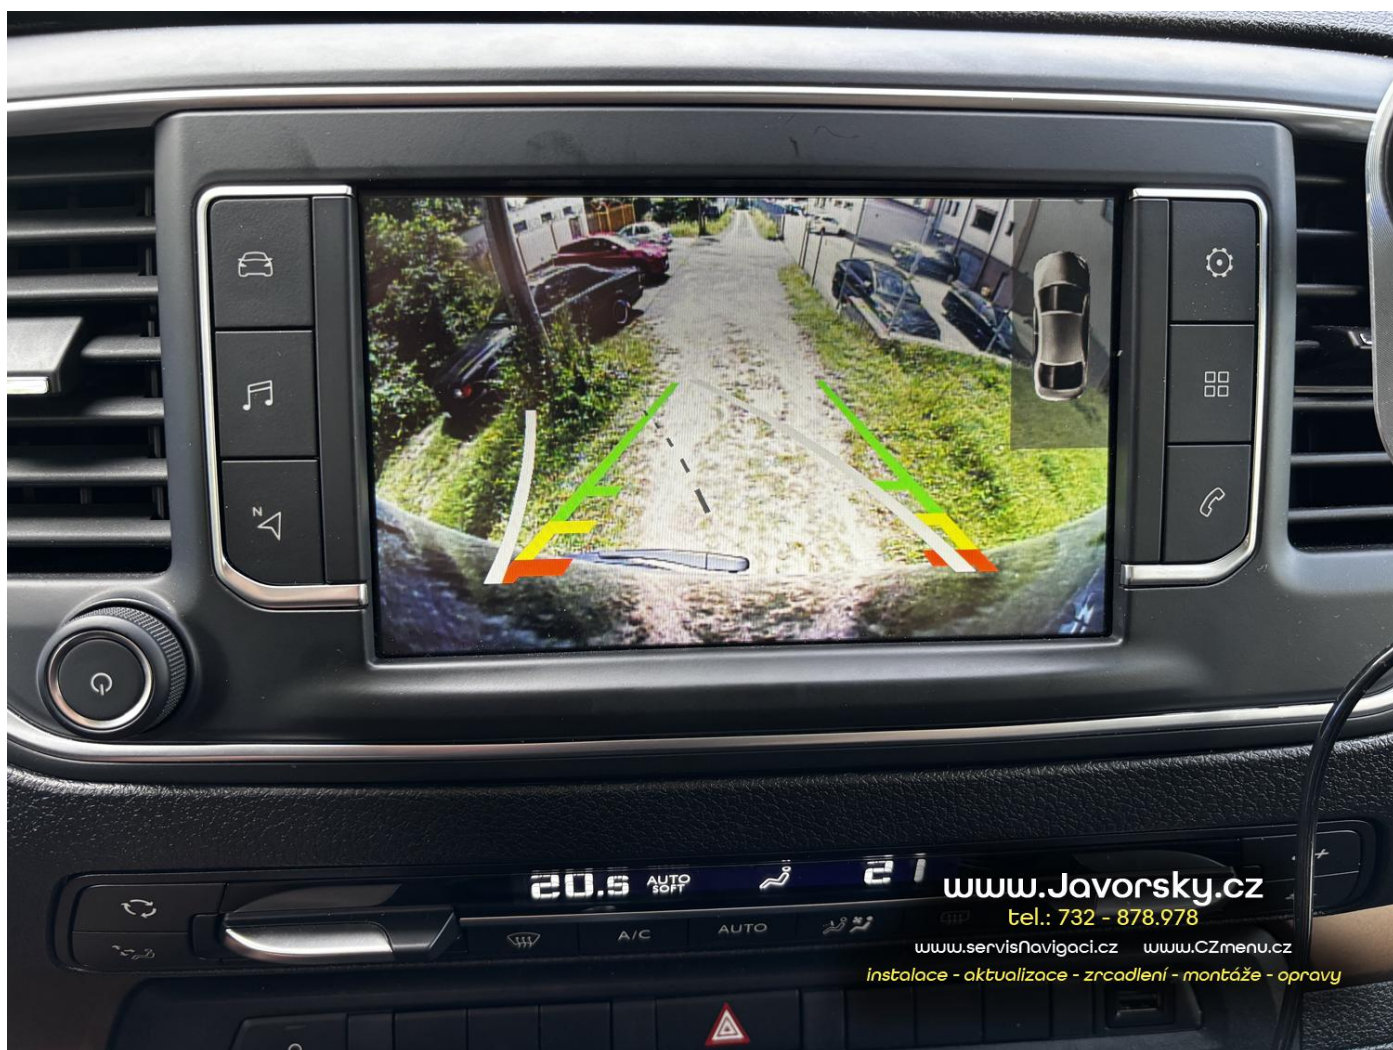
Majitel vozu ze Slovenska postrádal ve výbavě couvací kameru, tak jsme se telefonicky dohodli na termínu realizace. Objednána parkovací kamera včetně potřebné řídicí jednotky, a začalo se. Demontovány části palubní desky, stropnice a zadních výklopných dveří. Třetí brzdové světlo vyměněno za variantu se zabudovanou kamerou. Protáhena potřebná kabeláž a dopojena řídicí jednotka kamery. Vše složeno, nakonfigurováno a funkční. Díky řídicí jednotce kamery se zobrazují i vodící linie vozu podle natožení volantu. Celkový čas instalace cca 3 hodiny.
