## 2.4.2014 Oprava RNS 510 po neoborném pokusu o aktualizaci ve VW Golf GTi 2010

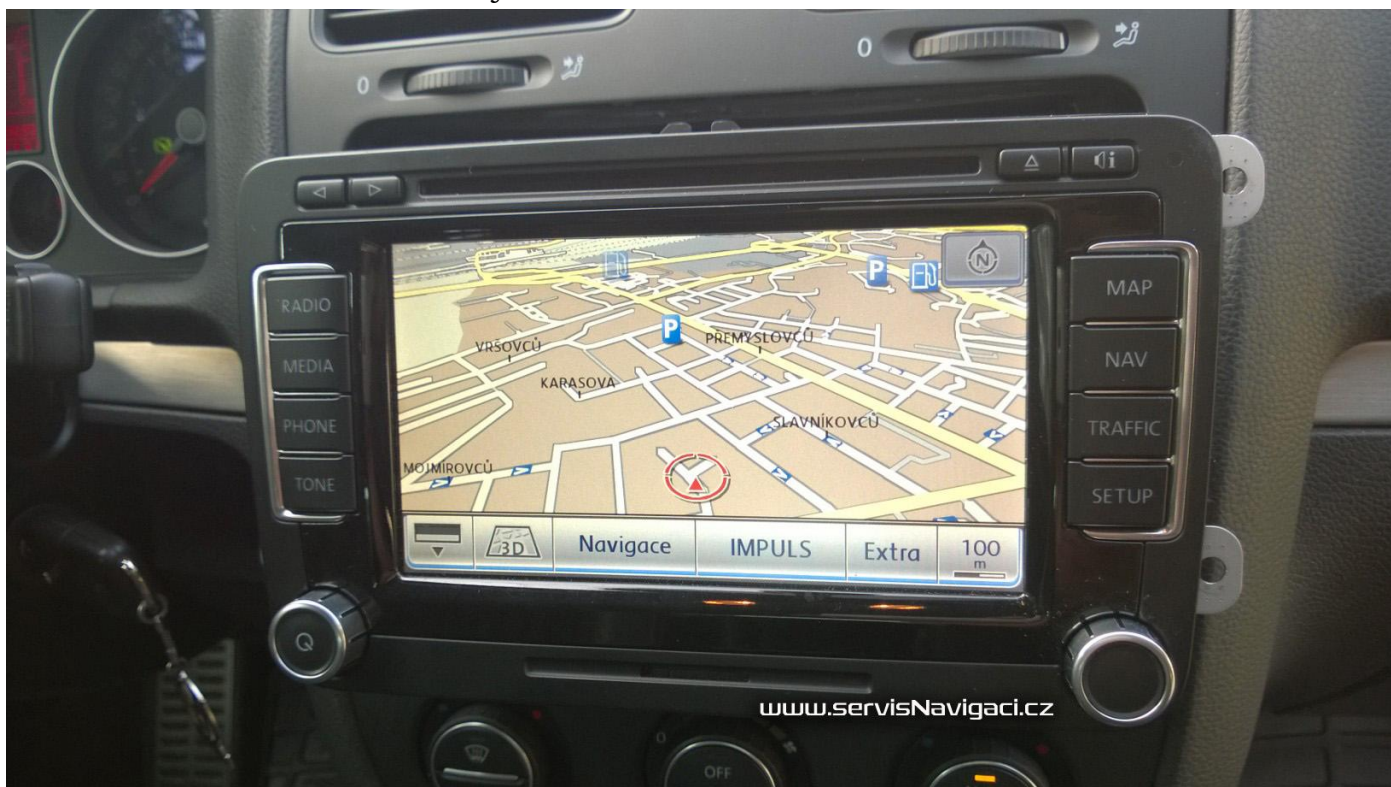
Zákazník požadoval u prodejce ve Zlíně aktualizaci software tak, aby si mohl ukládat/vytvářet vlastní POI body. Starší verze firmware RNS 510 toto neumí. Výsledkem bylo nefunkční bílé svítící „rádio“ – evidentně pokus o nahrání „nějakého“ firmware, bez hlubších znalostí souvislostí. Po tomto zásahu umřela základní deska. Vyměněno + provedena aktualizace všeho požadovaného. Celkový čas instalace 3 hodiny + týden čekání na novou desku.
