25.4.2015 Aktualizace firmware RNS510 ve Volkswagen T5 2013

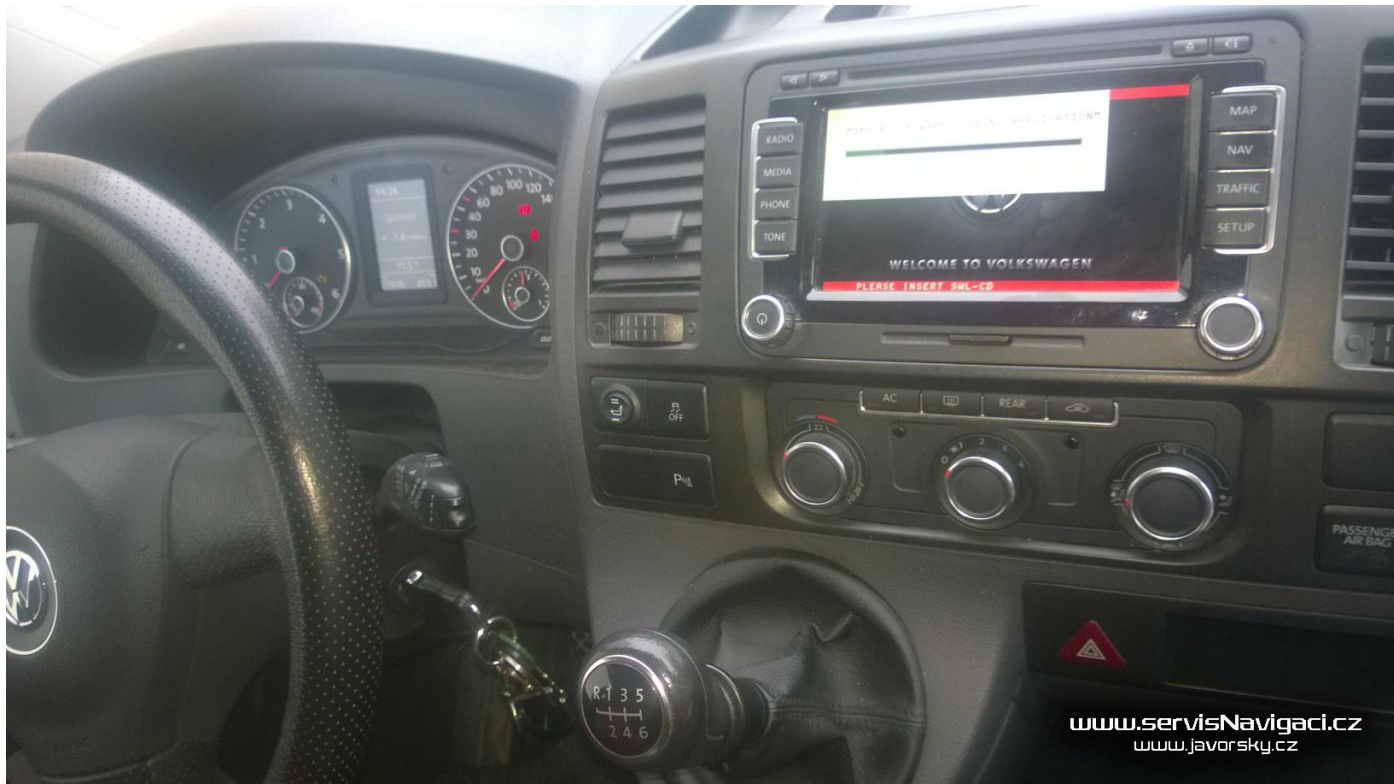
Jednotka se starým firmware, ještě bez podpory čtení SDHC karet. Aktualizován firmware na poslední verzi. Celkový čas instalace cca 2 hodiny.
