23.12.2023 Oprava + čeština + mapa MMI 2G v Audi Q7 2007

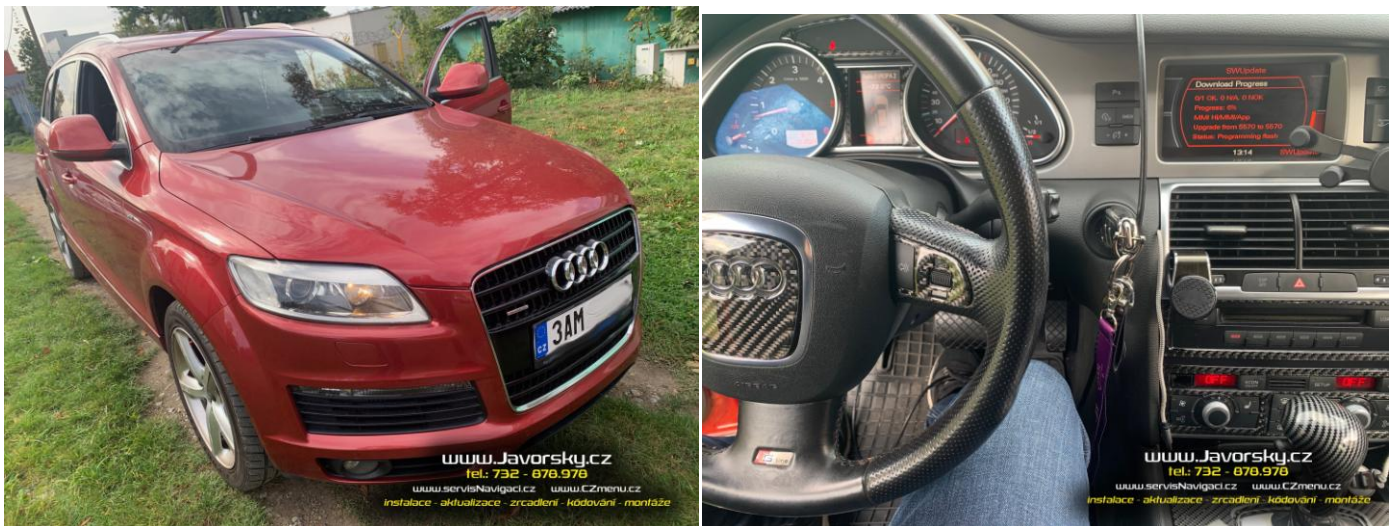
Nový majitel vozu preventivně vyměnil akumulátor auta za nový, ale po výměně zmizely z menu možnosti nastavení auta. Po prohlídce zjištěn vadný software, naštěstí se tedy nemuselo nic měnit. Reinstalován základní software MMI. Znovu nakonfigurována výbava vozu. Aktualizován firmware MMI na poslední verzi. Instalována čeština včetně českých hlasových pokynů navigace. Vloženo DVD s poslední vydanou mapou Evropy 2018, dále se tento typ navigace již nepodporuje. Celkový čas instalace cca 5 hodin.
