25.11.2014 Čistění + aktualizace navigace MMI 2G Basic v Audi A6 2006

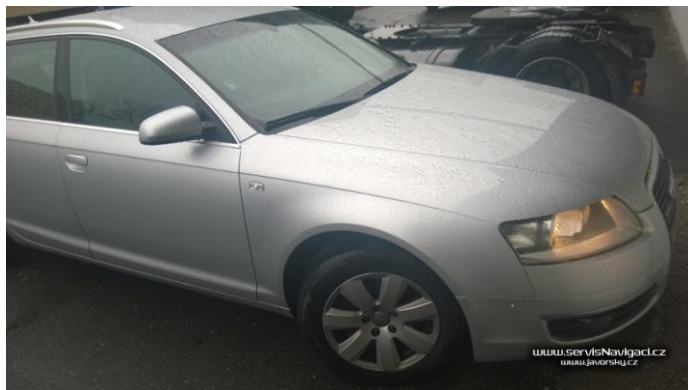
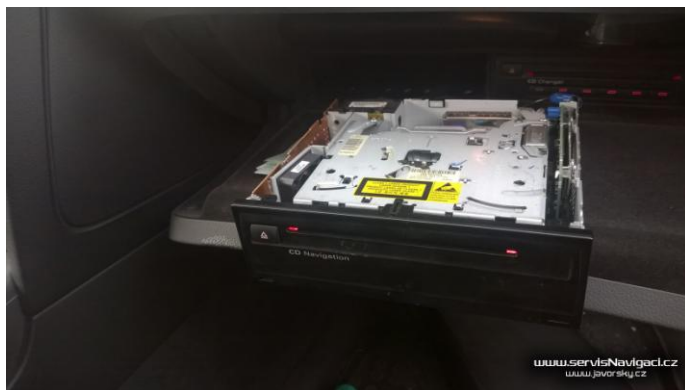
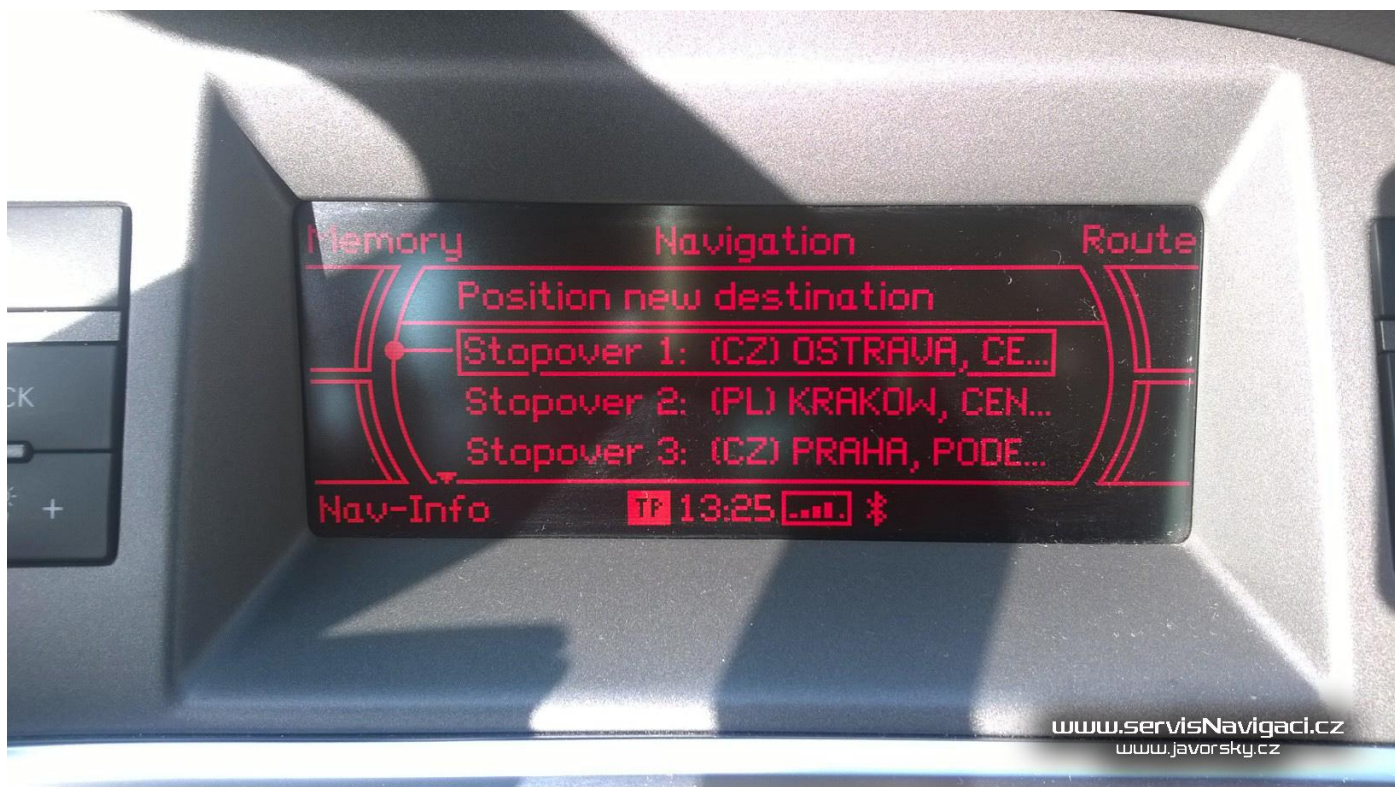
Nížší verze výbavy systému 2G s „pouze“ červeným displejem. Mechanika navigace v přihrádce před spolujezdcem trpí na prach, proto v naprosté většině po několika letech provozu nečte mapy. Mechanika rozebrána a vyčistěn laser. Poté vloženo CD s nejnovější mapou Evropy. Realizováno s dojezdem k zákazníkovi do Šenova. Celkový čas instalace cca 30 minut.
