2.5.2015 Výměna antény navigace Columbus ve Škoda Superb 2010

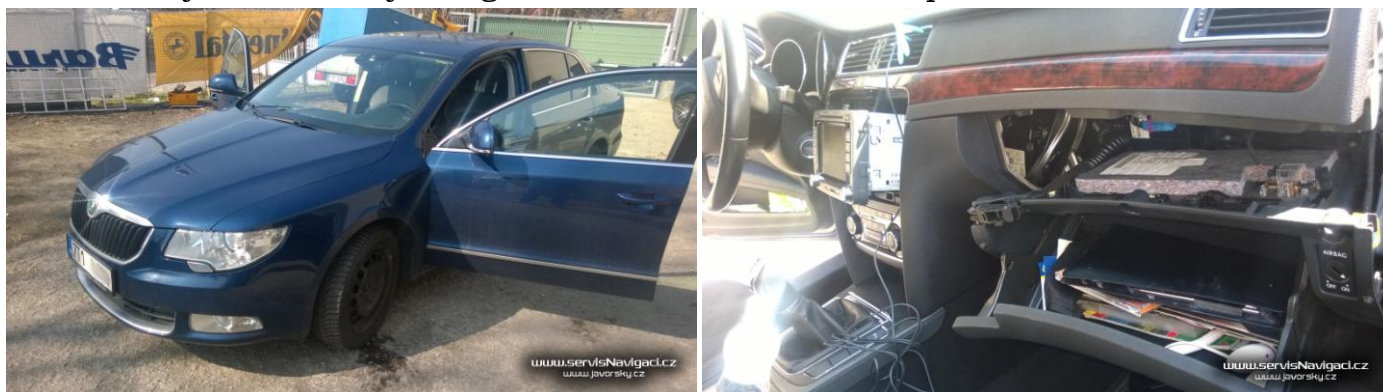
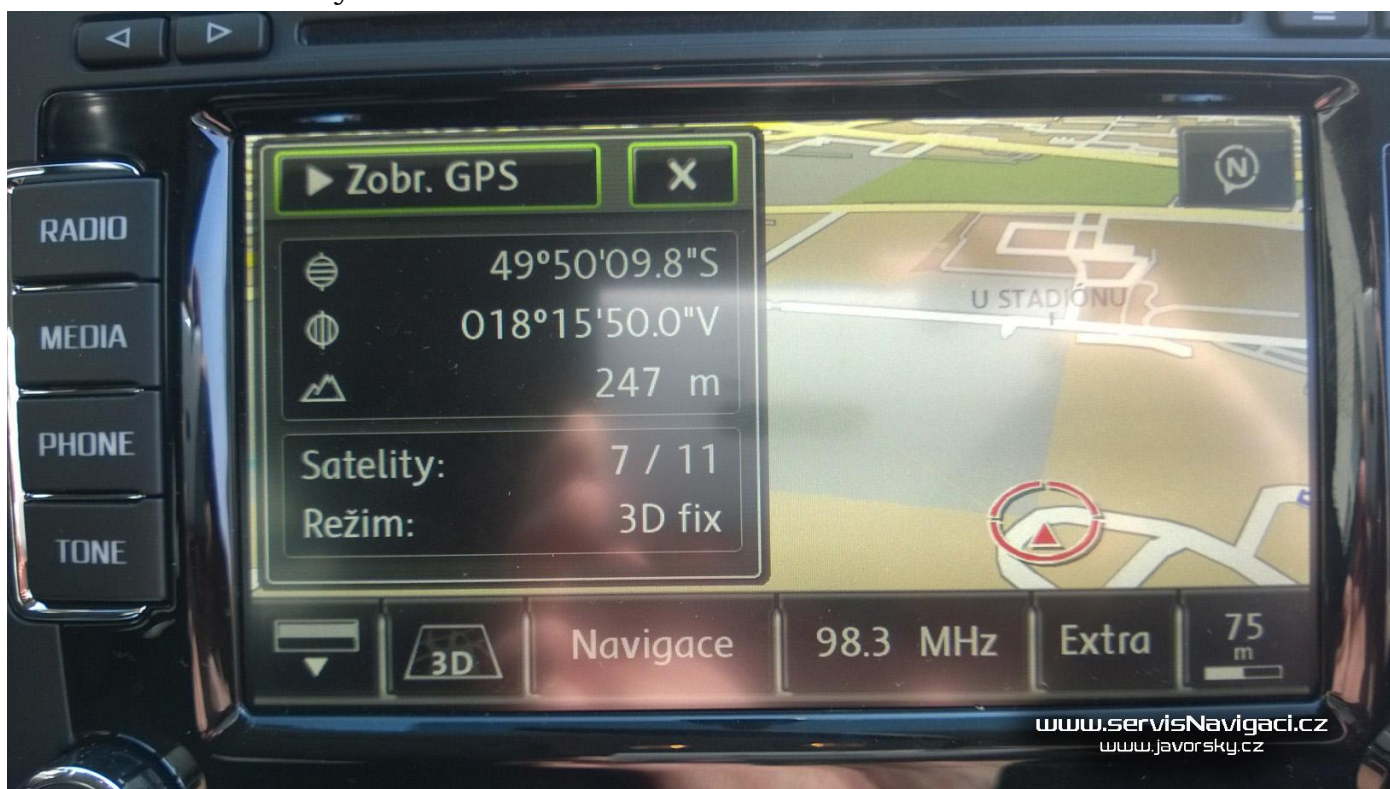
Navigace neukazovala polohu, pouze „stála“ zaseklá v poloze na Slovensku, vadná GPS anténa. Instalována nová anténa, do prostoru interiéru za přihrádku spolujezdce. Díky tomuto umístění je anténa kryta před veškerými vlivy počasí a okolí. Celkový čas instalace cca 2 hodiny.
