18.7.2015 Výměna vadné GPS antény Columbus ve Škoda Superb 2011

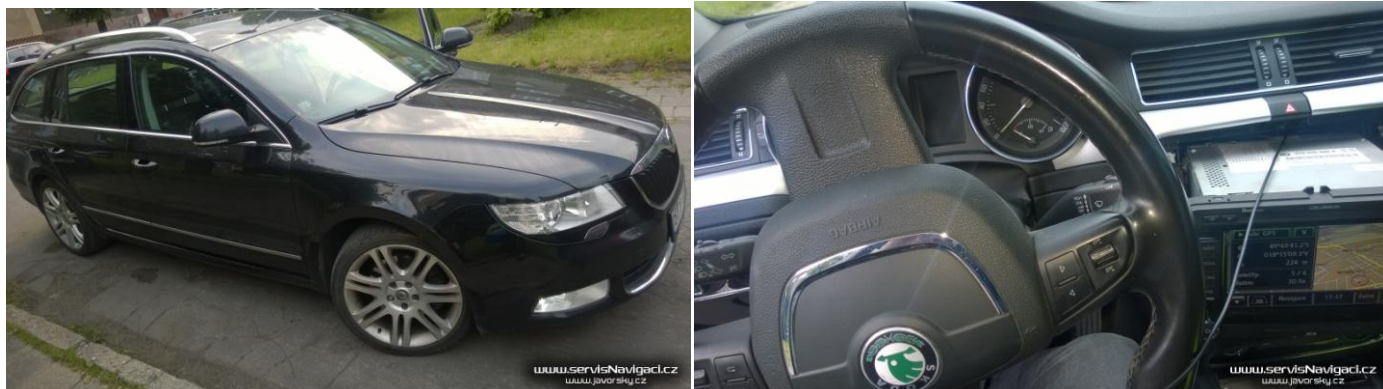
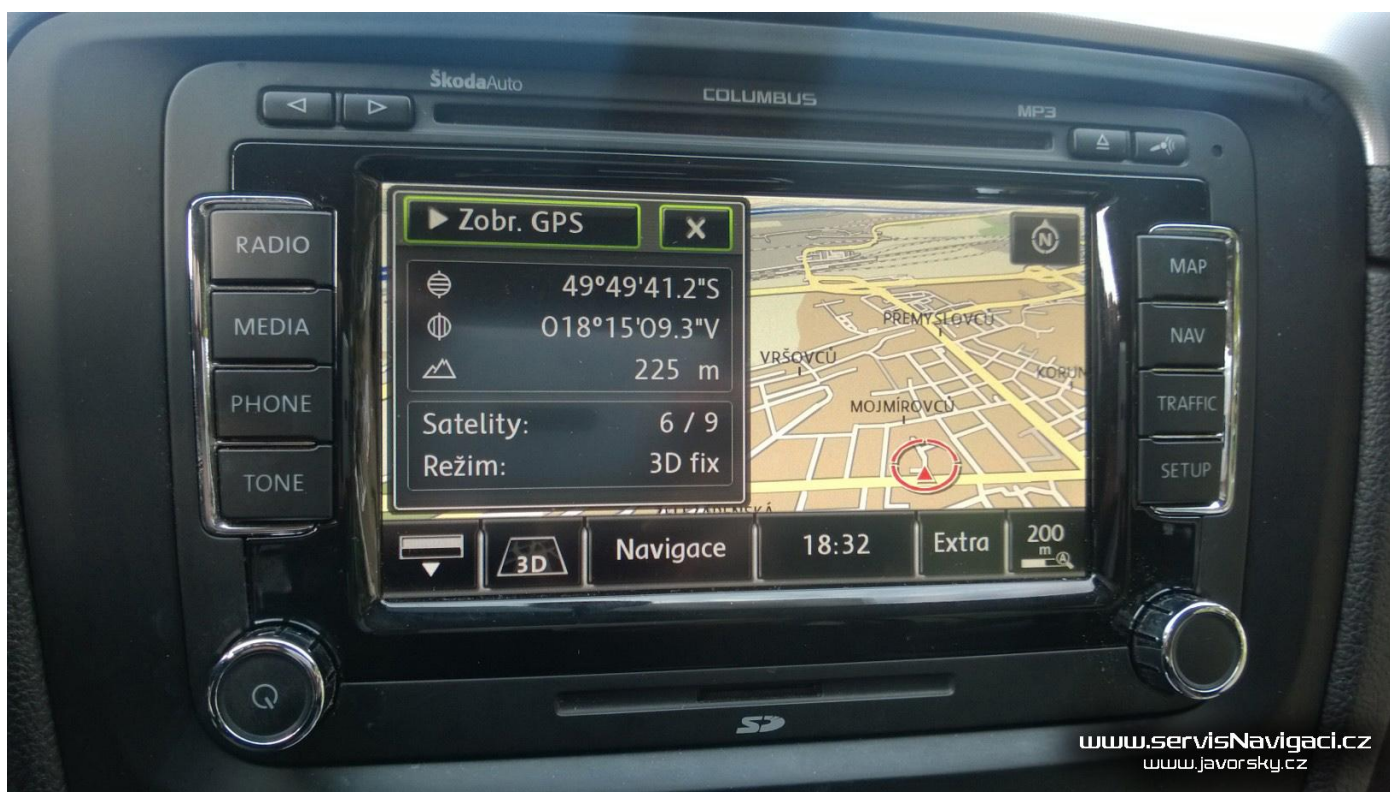
Zákazník si stěžoval na „zaseklou“ navigaci – ukazovala stále stejnou polohu v Rakousku, bez pohybu. Zjištěna vadná GPS anténa. Tato vyměněna, nově zabudována do palubní desky, kde je nyní chráněna proti všem venkovním vlivům. Celkový čas instalace cca 2 hodiny.
