14.6.2018 Oprava + aktualizace Kenwood DNX 9210BT ve Škoda Superb 2011

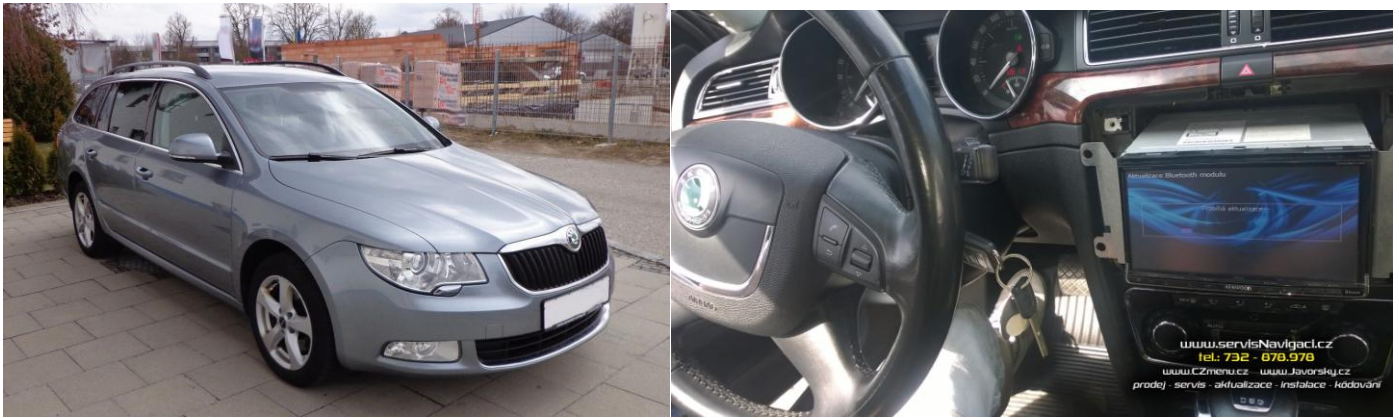
Automobil dovezen z Německa, s nefunkčními tlačítky ovládání rádia na volantu. Demontována palubní deska, a po prohlídce zjištěn vadný konektor ovládání. Tento opraven, a vše znovu složeno. Instalován nejnovější firmware Kenwood. Aktualizován firmware Garmin na poslední verzi. Instalována nejnovější mapa Evropy. Celkový čas instalace cca 3 hodiny.
