13.3.2019 Oprava GPS + montáž Handsfree k RNS 510 ve VW Multivan 2013

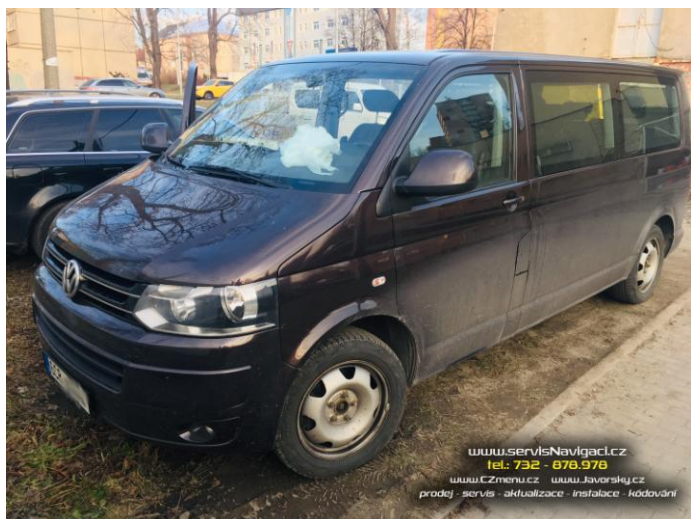
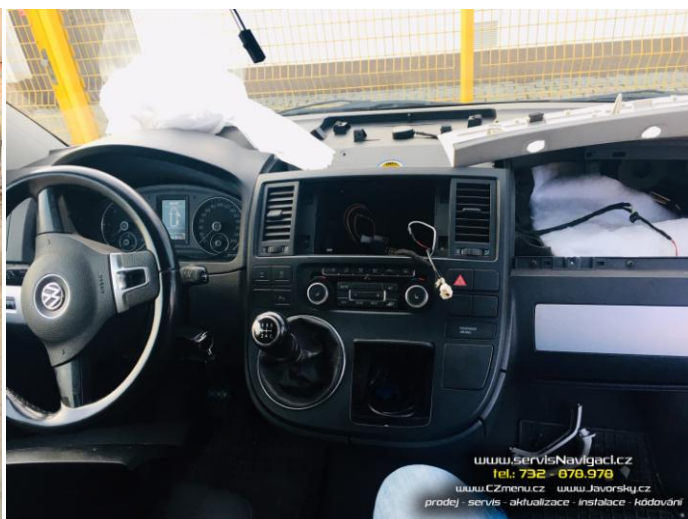
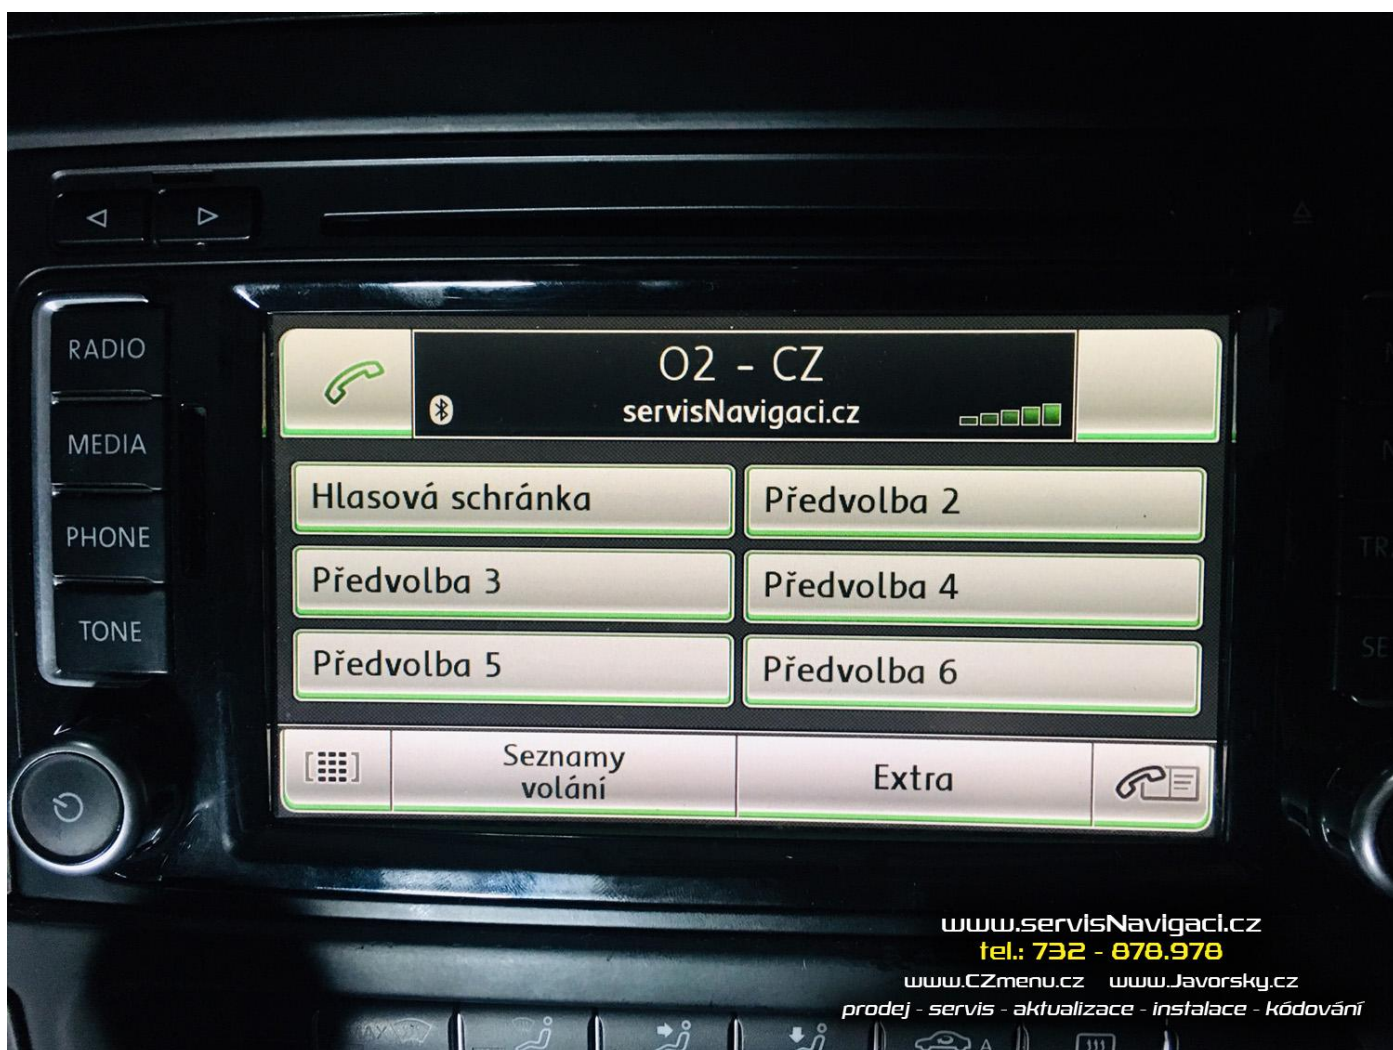
Zákazník si pořídil nový vůz bez handsfree, a se zvláště se chovající navigací – ukazovala poměrně nepřesnou polohu. Zá vadu na navigaci způsoboval poškozený modul antény, zřejmě při nedávné výměně čelního okna, a tedy byla provedena výměna GPS antény za novou. Dále instalován mikrofón a potřebné kabely, a zabudováno originální Bluetooth handsfree. S propojením i na malý displej mezi „budíky“. Nakódována nová výbava vozu. Celkový čas instalace cca 7 hodin.
