23.3.2020 Bluetooth+ úpravy RNS 315 ve Volkswagen Passat 2013

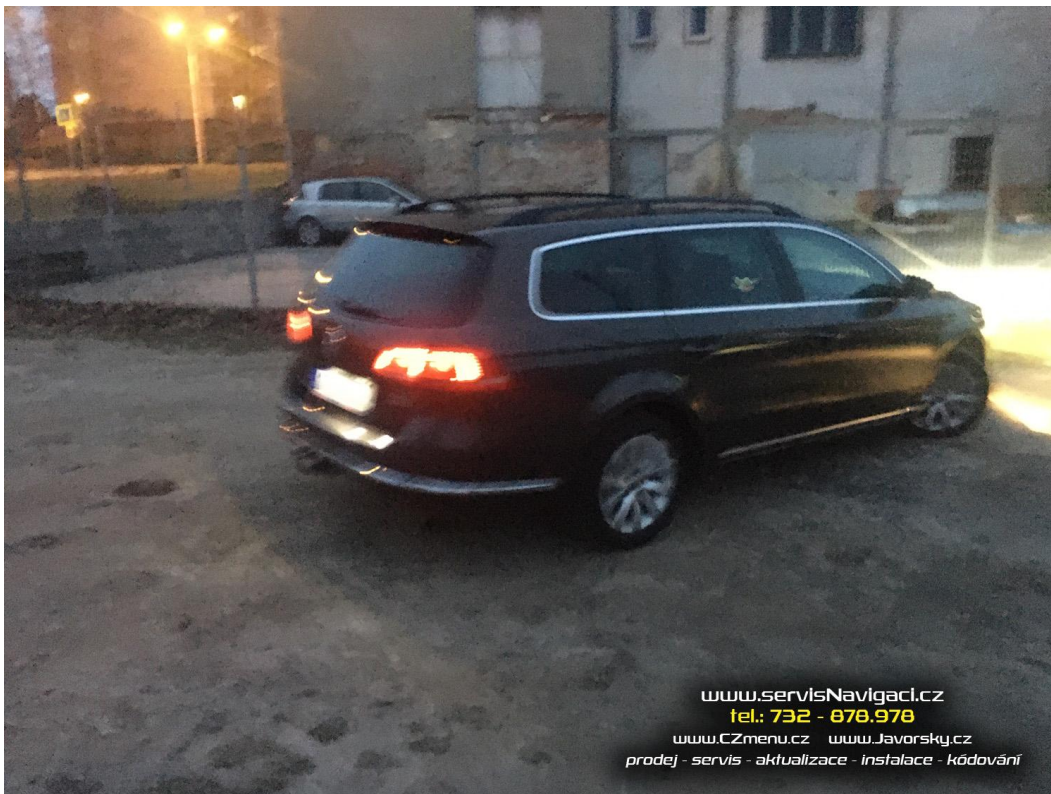
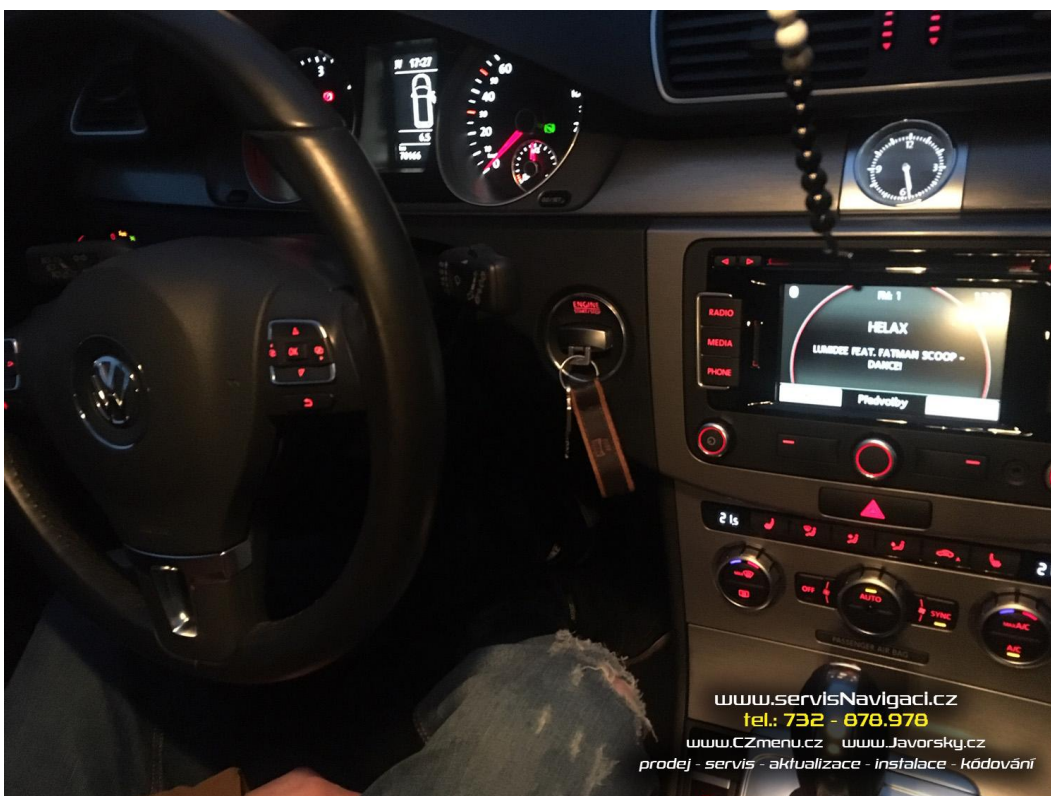
Zákazník přijel původně na montáž externí handsfree Parrot, nicméně při prohlídce zjištěna interní handsfree, která pouze nebyla aktivována – první majitel vozu handsfree „nepřiplatil“, takže nebylo funkční. Aktualizován firmware RNS na verzi s handsfree. Doplněn chybějící mikrofón. Nakódovány nové parametry jednotky RNS. Deaktivován systém Start/Stop. Doplněno přisvětlení do zatáček, zobrazení chybějících litrů v nádrži a protočení rařiček po klíčku. Celkový čas instalace cca 2 hodiny.
