29.6.2020 Oprava CD mechaniky rádia v Cadillac CTS 2006

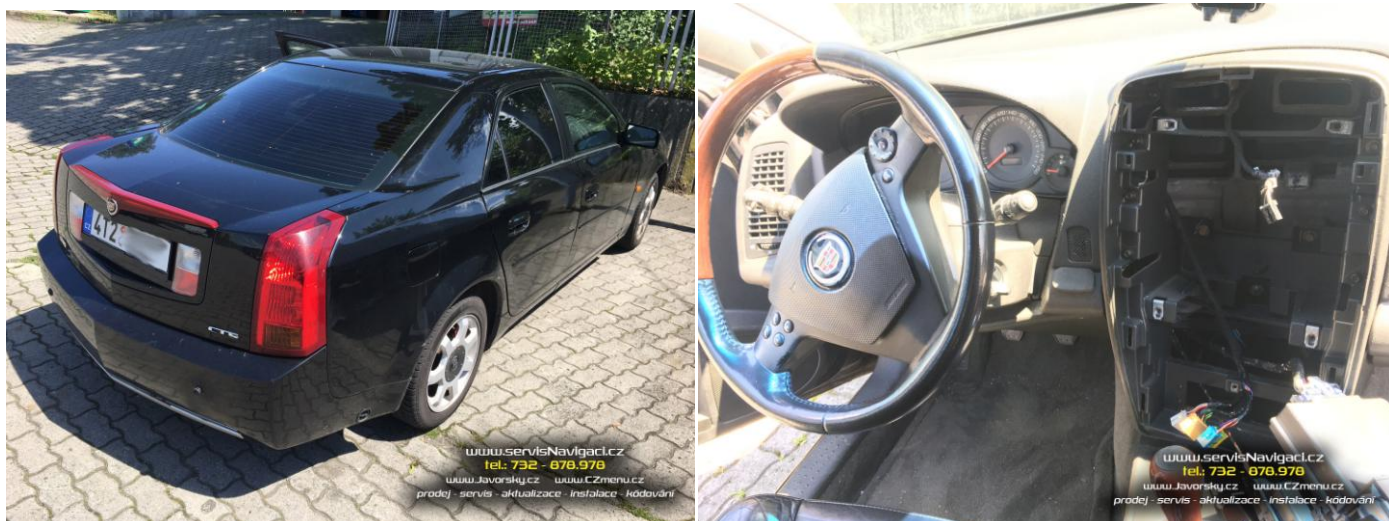
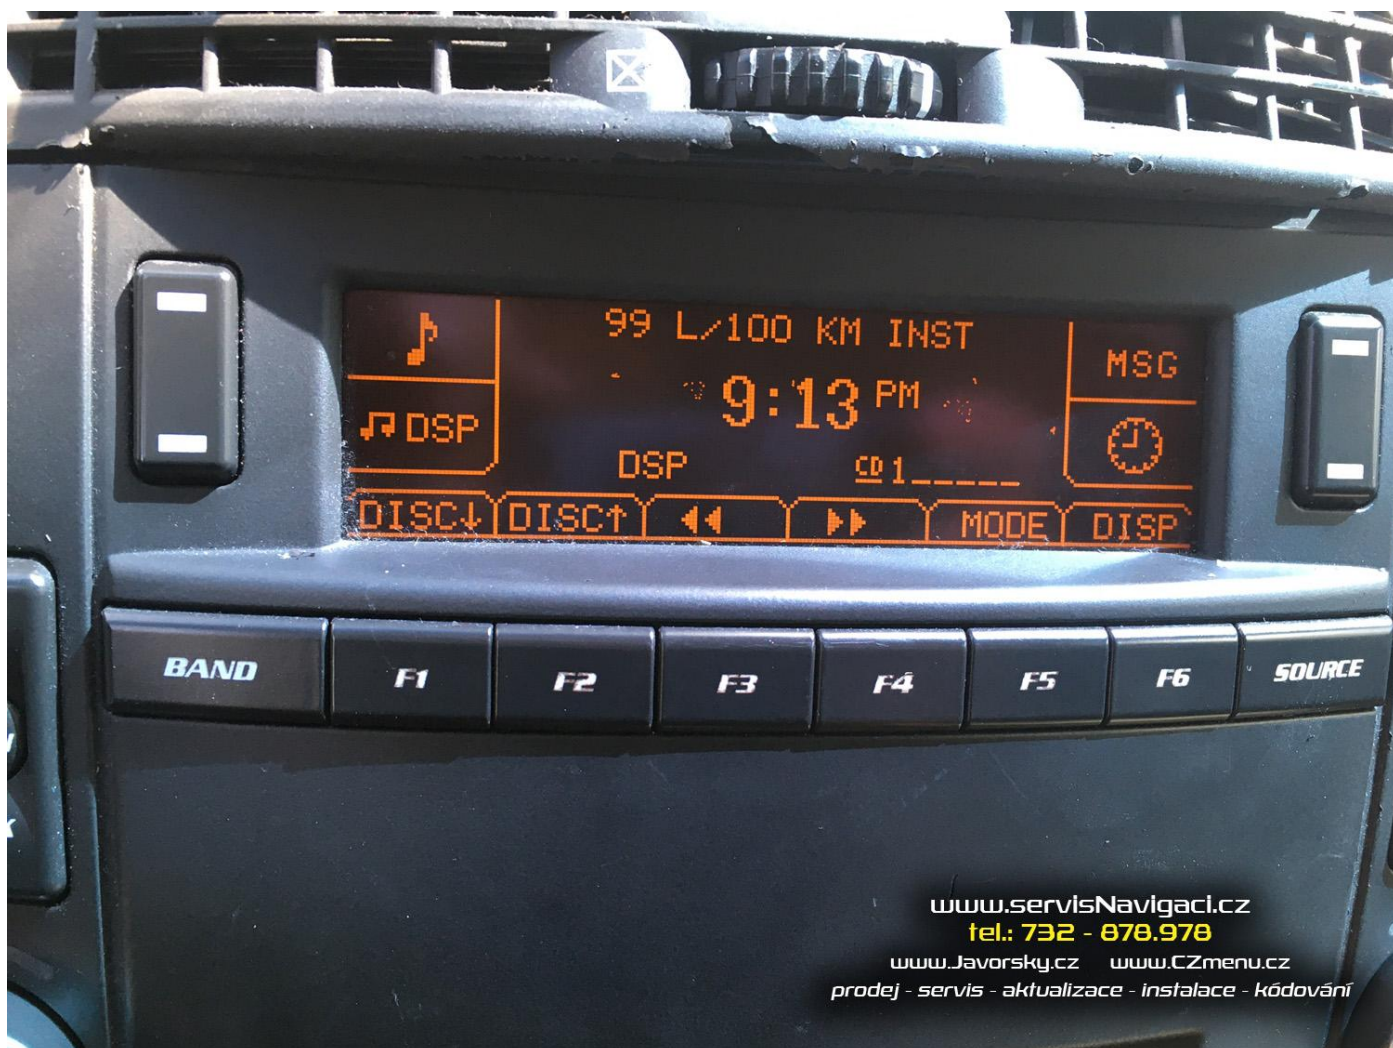
Zákazník měl vůz v servise na opravy, a po vyzvednutí zjistil, že není funkční CD přehrávač. Sehnal si jiné, na pohled stejné rádio, ale v autě nebylo funkční – i přes stejnou podobu to byl jiný typ rádia. Poté k nám přijel. Rádio demontováno a po prohlídce zjištěny poohýbané plechy CD mechaniky a zlomené plasty – zřejmě se v servise „něco stalo“, a pak se snažili to napravit, ale nepovedlo se. Po narovnání a promazání CD mechanika opět funkční. Celkový čas instalace cca hodina.
