18.9.2020 Oprava multimédií MMI 2G Basic v Audi A6 2005

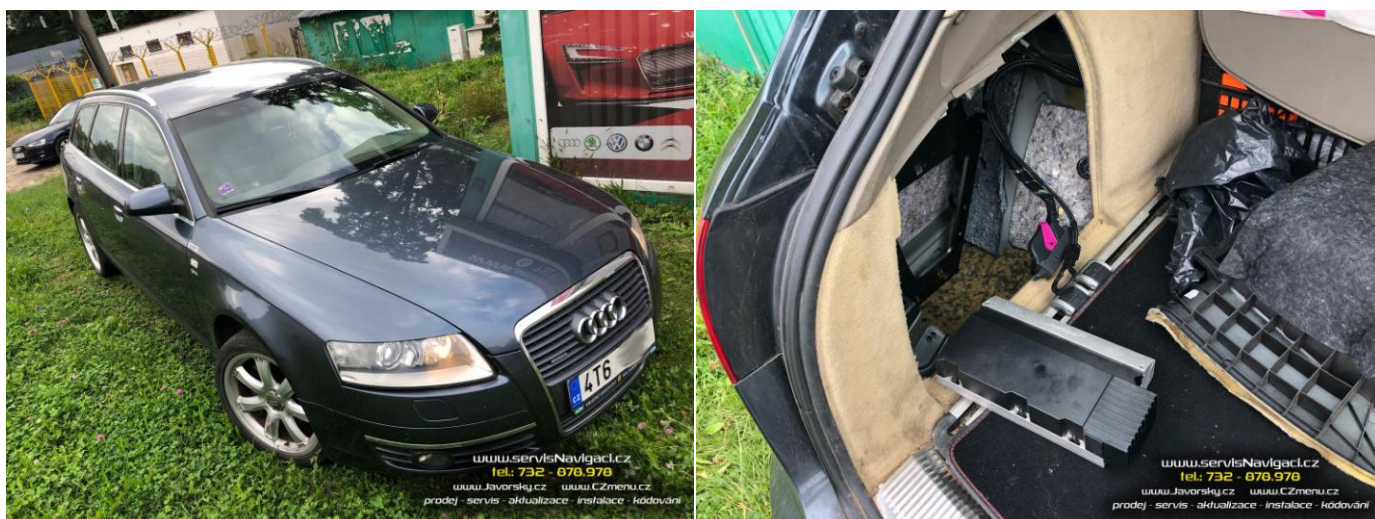
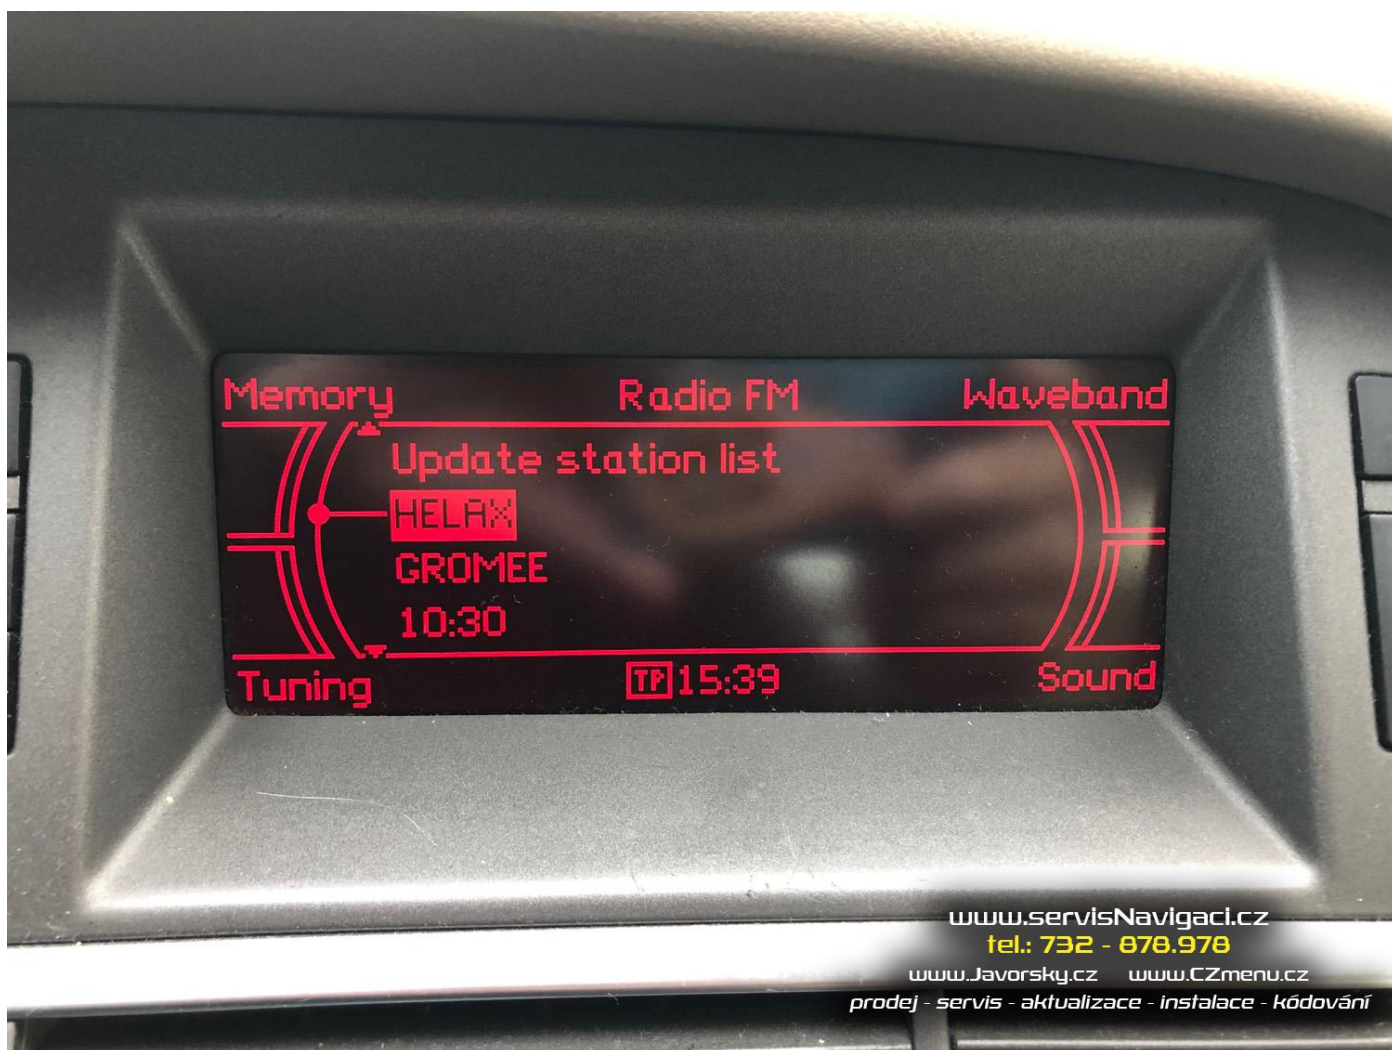
Zákazník přijel s nefunkčním MMI systémem – po otočení klíčku pouze na půl sekundy problikl displej, žádný obraz, žádný zvuk... Zjištěny vadná jednotka MMI a vadný zesilovač. Objednány a posléze vyměněny potřebné díly. Celkový čas instalace cca 2 hodiny + cca týden čekání na díly.
