9.3.2022 Oprava + čeština + mapy CCC Professional v BMW 525 2006

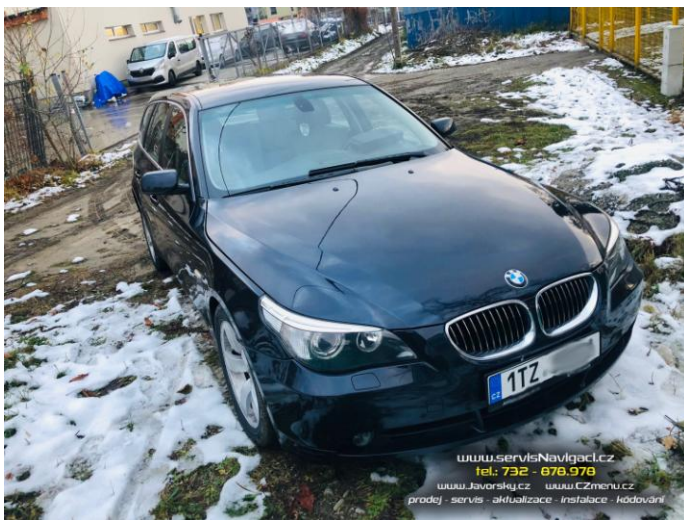
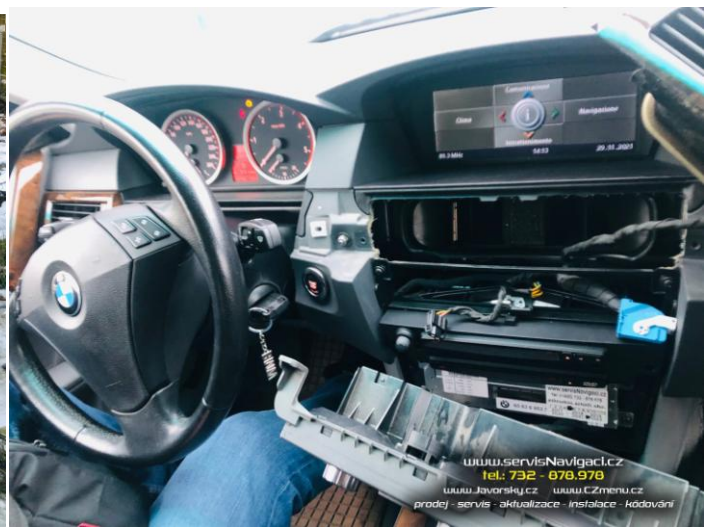
Zákazník přijel s nefunkční multimediální jednotkou Professional – na displeji se pouze neustále objevovalo logo BMW, tradiční závada této generace BMW... Objednána potřebná elektronika a vyměněny vadné díly. Aktualizován firmware CCC na poslední verzi. Instalována čeština včetně českých hlasových pokynů navigace. Vloženo DVD s poslední vydanou mapou Evropy 2019, dále se tento typ navigace nepodporuje. Celkový čas instalace cca 3 hodiny + cca týden čekání na díly.
